# 泥岩の劣化による宅盤変状の 調査と考察

## 1 はじめに

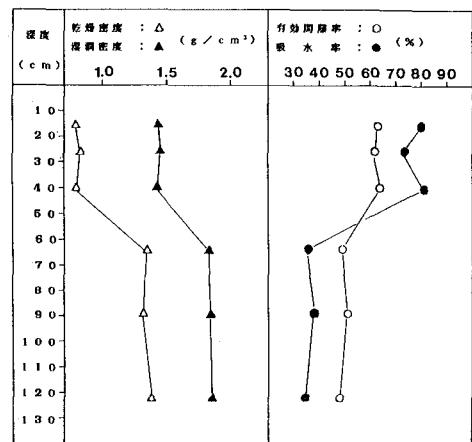
図-1 岩石試験結果例

試験結果例を図-1に示す。深度60cm付近より浅くなるに従って物性が変化する場合が多く、これら物性の変化状況を劣化の指標とするならば、屈曲点付近まで劣化が進行しているものと考えられる。

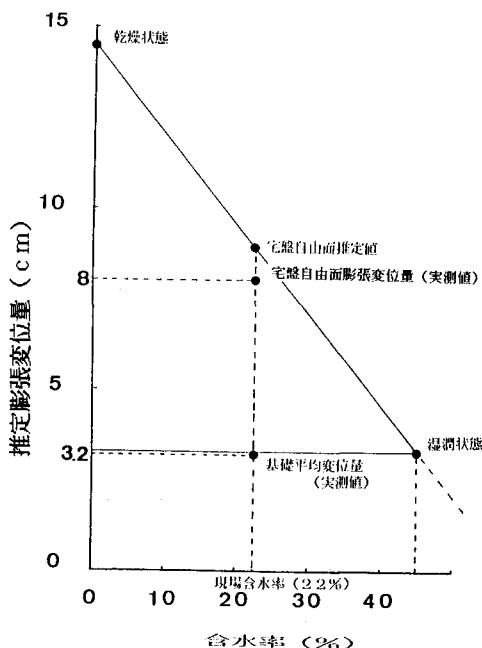
図-2 宅盤の推定膨張変位量と実測値の比較

図-2において実測値と計算値(推定膨張変位量)を比較する。この図は、湿潤状態を含水率 45%とし、膨張変位量と含水率は直線関係が成り立つことを仮定した場合である。劣化宅盤の平均自然含水率を 22%とし、その位置に宅盤の膨張変位量および家屋基礎の平均変位量の実測値 8cm と 3.2cm がプロットをされている。その結果、宅盤自由面推定値と実測値が比較的近いことがわかった。また基礎平均変位量がそれらと比較して小さいのは、基礎が宅盤を押さえつけているためと考えられる。
