## 既設ＲＣ構造物の凍害調査

J R 東日本仙台工事事務所 正会員 ○斎藤俊樹

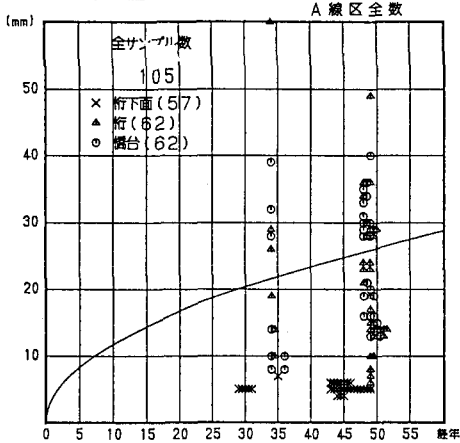
図-4 経過年数及び中性化深さ

図-3に示すように鉄筋のかぶり厚及び中性化深さとも大きくばらついている。特に凍害劣化部位の中性化深さのばらつきは大きい。一方、図-4に示すように凍害の影響を比較的受けない桁下面は中性化深さも小さく、これは標準的な中性化速度式による中性化深さの $1/3 \sim 1/4$ にすぎない。また、図-5に示すように鉄筋の腐食は中性化が鉄筋のかぶり厚をこえる程進行していることがわかる。

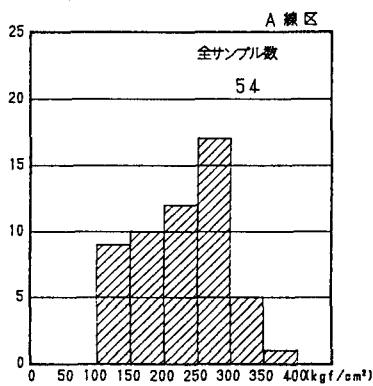
図-2 圧縮強度

また、凍害による劣化は、コンクリートについては、表面の劣化、スケーリング、細かいひびわれから大きなクラック、浮き、剝離まで見受けられる。加えて漏水及び変色も見られる。また、ひびわれの中には鉄筋の腐食膨張によるものもみられた。強度については図-2に示すように非常にばらついている。当時の示方では容積配合であり水セメント比等が定められていなかったこと及び施工によるものと思われる。

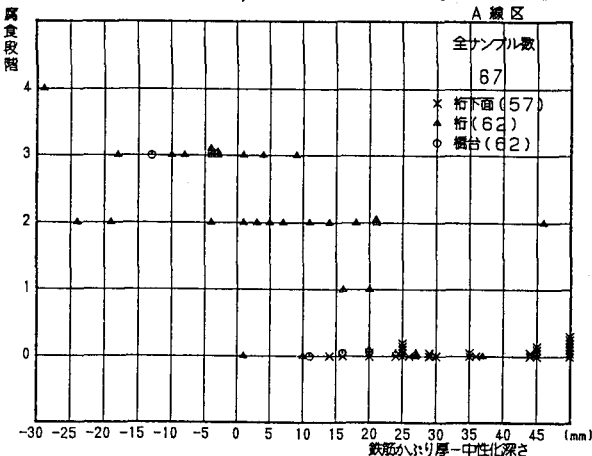
図-5 中性化深さ、鉄筋かぶり厚及び腐食段階

以上から、凍害の進行にともないひびわれ、表面の劣化からコンクリートの中性化が促進され、鉄筋位置に達した部位から腐食の発生という劣化の機構が想定される。
