V-44 鉄筋コンクリート鉄道橋のひび割れ調査

○東北学院大学 学生員 岡本 寿一  
同 同 小野 均  
同 正員 松本 英信

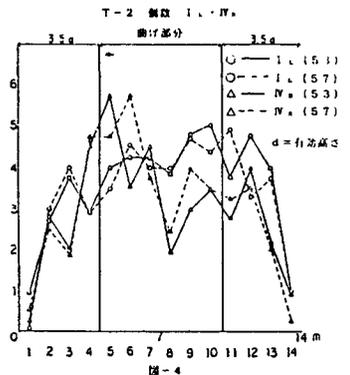
T-2桁とT-4桁で、ひび割れは調査値全般にわたり同じ傾向を示したので、ここではT-2桁の測定値を示す。図-4はI桁とIV桁の外側面のひび割れの個数を示し、図-5はII桁とIII桁のものを示す。個数については、2回の測定の時間経過にともない増加が見られる。また、I、IV桁よりII、III桁の方が、増加数が大きい。II、III桁よりI、IV桁の方が、個数は多い。図-4でのI<sub>L</sub>とIV<sub>R</sub>が、最も外側の面で、図-5でのII<sub>R</sub>とIII<sub>L</sub>が、最も内側の面である。図-4、5から、I<sub>L</sub>・IV<sub>R</sub>の個数が多く、II<sub>R</sub>・III<sub>L</sub>の方はそれに比べ少なく、またI<sub>L</sub>とIV<sub>R</sub>とではI<sub>L</sub>の方が多いことも分かる。

T-2桁・T-4桁とも、 $I_L$ が、ひび割れ個数・幅ともに最多最大である。この理由としては、橋軸の方向はNNWの方で $I_L$ が最多であるS風、またW風にさらされ、そして午後の直射日光を受ける為と考えられる。 $I_L$ の次に $IV_R$ が、ひび割れ個数・幅ともに多く大きい。この理由もまた、 $IV_R$ がNNE風、N風にさらされ、午前の子射日光を受ける為と考えられる。

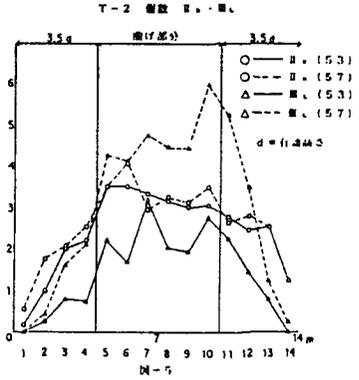
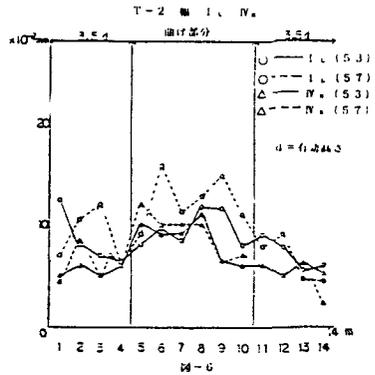
図-6はI桁とIV桁の外側面のひび割れ幅を示し、図-7はII桁とIII桁のものを示す。幅については、2回の測定の時間経過にともない幅率は小さいが、大きくなっている。また、ひび割れの値の傾向は個数と同様であった。
