# V-64 R C 構造物の補修後の状況について

J R 東日本 東北工事事務所 正会員 ○熊谷 實  
J R 東日本 東北工事事務所 岩本光男  
J R 東日本 東北工事事務所 三上 保

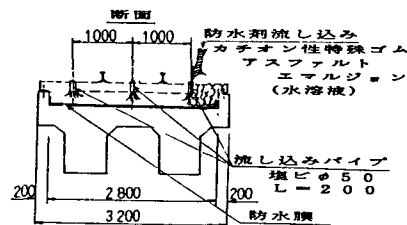
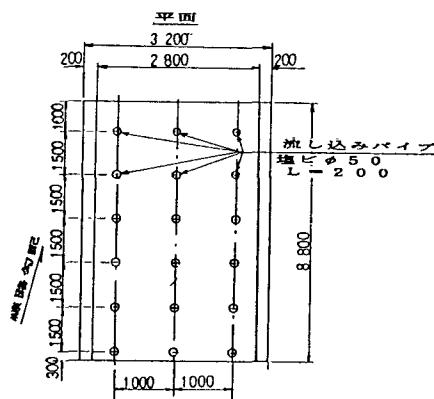
流し込み式防水工 (図-1)

このほか、3ヶ所の橋りょうは、Rc桁のクラックが下面まで貫通し、桁上面からの水がクラックを通して浸透し、パターン化した補修方法だけでは漏水の防止が困難なので、桁上面からの流し込み式防水工を実施した（図-1）。

防水剤が道床碎石を取り込み、桁上面と碎石との間の圧砕された土砂とも一体となった防水膜を形成し、さらに浸透により桁のクラックにも充填され、2重の防水効果を発揮させる考えであった。

列車が運行しているなかで、レール、マクラ木、バラストを除去しての防水工の施工は、困難なため、列車間合で、上面から施工が可能な、この工法を採用した
