## II-56 青森海岸堤防調査について

建設省 青森工事事務所 ○ 渥 美 雅 裕

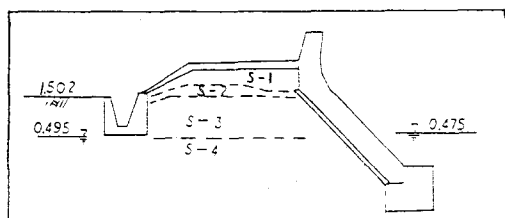
図-1 開削断面図

- ①堤防の沈下は西田沢工区で最大35cm、内真部工区で最大25cmである。
- ②堤体盛土構成層は、締まりの緩い凝灰質砂及び礫混じりの砂である。
- ③盛土層内に空洞箇所が存在する。（レーダー探査及び堤体天端開削により確認）
- ④堤体盛土基礎地盤は、上部は締まりの緩い海成の砂層で、下部は比較的締まりの良い海成の砂層である。また、砂層以下に海成粘土が堆積している。
- ⑤盛土材の透水性は高く、下位の手成粘土層まで透水層である。
- ⑥通常の地下水位は、潮位とほぼ同位で定常流地下水浸潤線を描くものと推定される。
- ⑦堤体盛土内外の水頭差から、地下水上昇時はパイピングが懸念される。（地下水位TP. + 1.0mまで上昇した場合）

⑨盛土・基礎地盤の現況強度から現堤防の安定性に問題がある。(常時  $F_s \approx 0.99$ )
