## V-15 凍結防止剤によるコンクリートの劣化について

日本道路公団 正員 児玉勝彦  
正員 安斎康雄  
正員 ○ 笹本 操

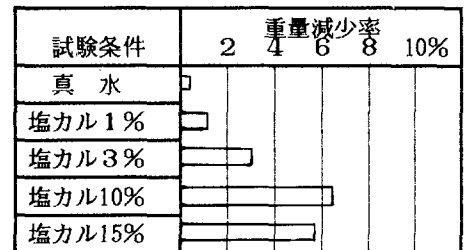
図-1 30サイクル後の重量減少率

表面劣化試験の30サイクル後の重量減少率を図-1に示す。表面劣化状況は次の様である。

塩カル溶液中の供試体は、重量の減少及び表面劣化が見られ、塩カル濃度が増すごとに表面の劣化が大きくなる傾向が見られた。

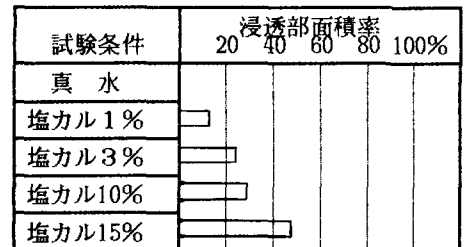
図-2 塩素イオン浸透部面積率

図-2の塩素イオンの浸透部面積からは、塩カル濃度が増す程供試体内部へ浸透深さが深くなっている。

これらのことから、凍結防止剤がコンクリート表面に浸透することが、ポップアウト凍害の一要因と考えられる。

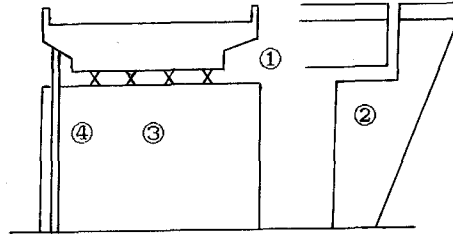
図-3 損 傷 位 置

図-3に現況調査による損傷位置を示す。損傷位置は、バラベット部①、側壁部②、前壁③の漏水箇所、路面水の排水管④沿いに多く見られ、共に漏水の水みちに沿って見られる。水みち以外の箇所は、少なかった。

今回の室内実験及び現況調査より凍結防止剤がコンクリートのポップアウト凍害の一要因として考えられた。ポップアウト凍害は、伸縮継手からの漏水している箇所に発生しており今後の方針としては、伸縮装置部・壁高欄・地覆部の漏水対策による劣化の進行防止及び損傷箇所の補修方法、補修時期等についての検討を行いたい。

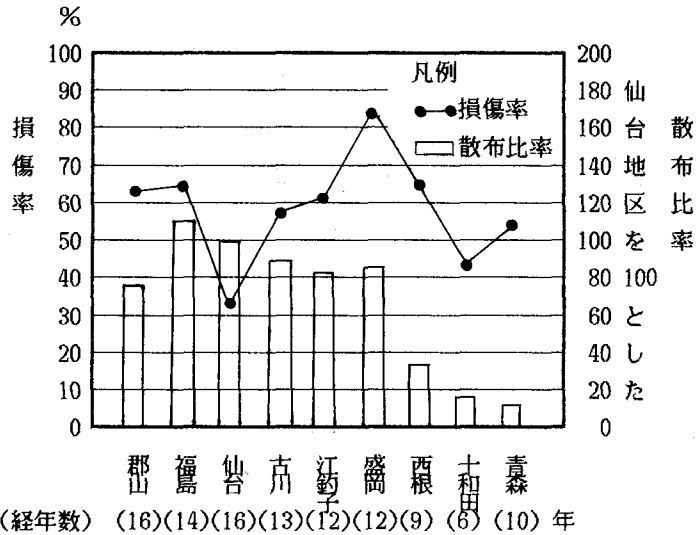
図-4 凍結防止剤散布比と損傷率

図-4に各管理事務所毎の凍結防止剤の散布比率とポップアウト損傷率を示す。

この図から見ると、凍結防止剤の散布量とポップアウトの損傷率の関係は表れてこないように見える。これは、コンクリート凍害の損傷に関する要因が凍結防止剤の散布量だけでなく多くの要因が関係しているからである。

その他の要因としては、経年数、真冬日数、昼夜の温度差、伸縮装置の破損状態、コンクリートの配合などが考えられる。又、ポップアウトの発生状況を見ると全橋梁の約60%に及ぶ橋梁にポップアウトの損傷が見られる。
