## Ⅳ－10 仙台城址の水系現況調査

－五色沼と長沼の深浅測量を通して－

東北工業大学 正会員 ○花 渕 健 一  
同 同 松 山 正 将  
同 同 菊 地 清 文

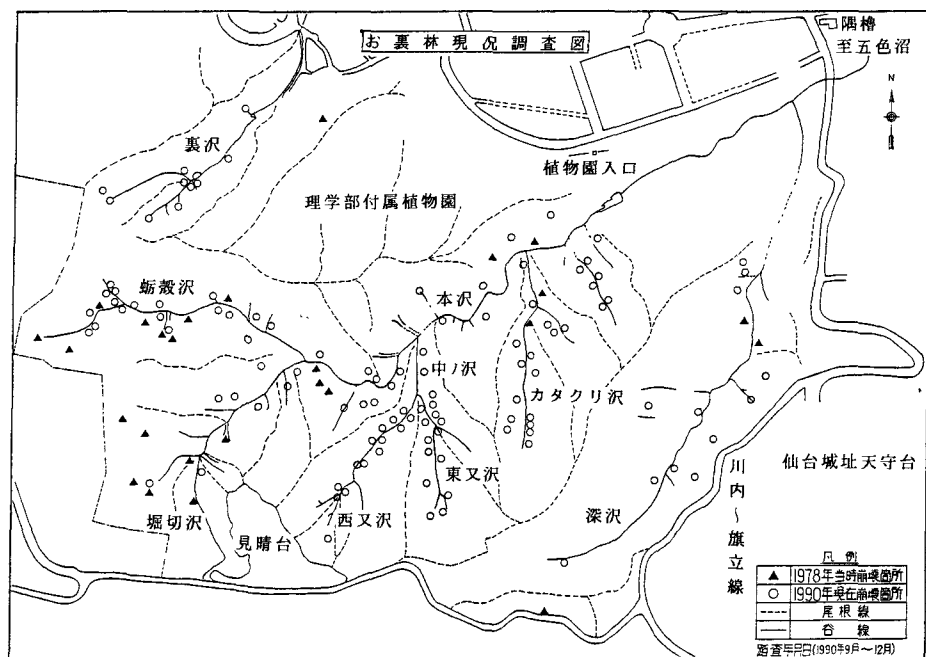
図-1 お裏林水系現況図及び崩壊箇所位置

図－1は、現地踏査により作製したお裏林水系現況図及び崩壊箇所位置を示したものである。

お裏林流域全体の崩壊箇所は、115箇所確認され12年間で約5倍増加し、面積は約2倍拡大している。各沢も、同様な傾向を示している。深沢、本沢、裏沢全体の崩壊箇所の傾斜角度は、40度以上が全体の約7割を占めていることから、崩壊箇所上部の斜面崩壊を引き続き誘発させる危険性がある。特に、深沢東側の市道（川内～旗立線）沿いの斜面での崩壊が顕著であった。この要因として市道を通行する車両振動等による影響も無視できないものと考えられる。本沢では、支流の西又沢及び東又沢に中規模の崩壊箇所が集中して見られた。裏沢では、比較的崩壊規模が小さく自然がよく保存されていると推測される。

お裏林は高等植物、蘚苔類が自然のまま保護されている貴重な地域である。しかしこの地域では結果で述べたように数多い崩壊が目立ち、沢沿いの浸食が確実に進行している。この状態を今日の土木技術をもって防止することは可能であるが、いかにこの地域の貴重な生態系を壊さず荒廃を防止するかが最重要課題と思われる。また、お裏林からの流出水の調整池的役割を担っていた中嶋池の復元と共に、五色沼、長沼の堆積土砂の除去を早急を実施する必要があると思われる。

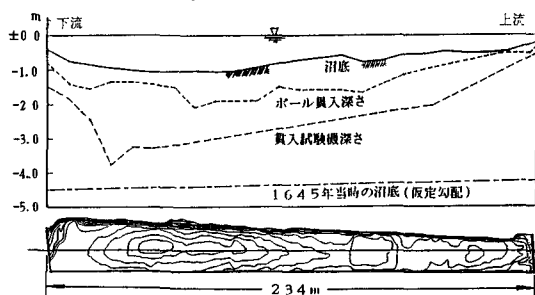
図-2 長沼の縦断面図及線図

長沼 面積5.096㎡、測点数1,187点、最大水深-1.10m、最大土砂厚2.8m (1990.9.19 測定)である。

図-2は、長沼の縦断面図と等深線図を示した。

上流側は土砂の堆積で浅くなり下流方向へ徐々に深さを増している。又、ボール貫入によるヘドロ厚は、中流部で約1.0mであり、簡易貫入試験機による土砂厚は、上流側から下流側手前約30mまで同勾配で最大深さは、約2.8mとなっている。
