## Ⅵ－４ 黒又ダムの漏水防止工事について

東北電力（株）土木部 土木運営課 正会員 ○柴田 一成  
東北電力（株）土木部 土木運営課 太田 久雄

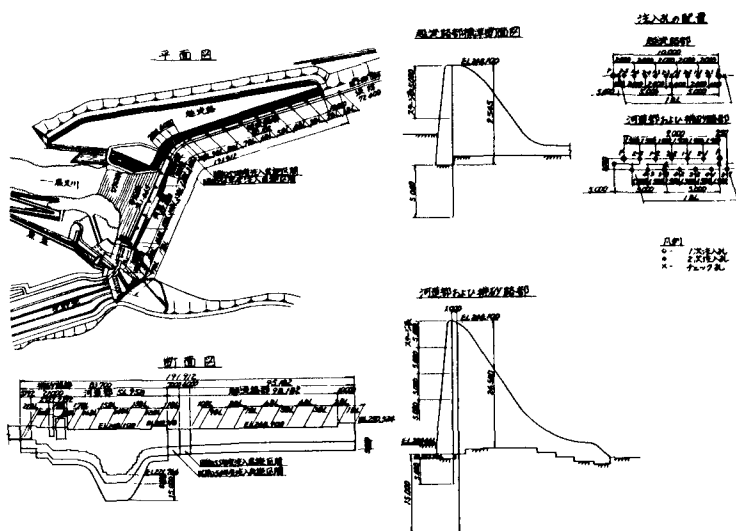
グラウチング終了後チェック孔で透水試験を行ったが、平均的なルジオン値は、本体コンクリートでは、右岸側の越流路部で4Lu、中央の河道部で2Lu、左岸側の排砂路部で5.2Luとなり、グラウチング前に比べて、それぞれ8%、6%、10%の値に低下した。この結果、右岸側と中央部では漏水が見られなくなり、左岸側で排砂路下流からわずかに漏水が見られる程度となった。

また、基礎岩盤部では、右岸側の越流路部で3.2Lu、中央の河道部で1.9Lu、左岸側の排砂路部で5.6Luとなり、グラウチング前に比べて、それぞれ38%、20%、43%の値に低下し、2列で注入を実施したことにより、テストグラウチングよりも高い効果を挙げる事ができた。

ダム高の低い越流路部については、注入孔の配置を1. 0mピッチ1列、深度を着岩後5. 0mとし、ダム高の比較的高い河道部と排砂路部については、注入孔の配置を1. 5mピッチ2列（列間隔1. 0m）、深度を上流側で着岩後5. 0m、下流側で15. 0mとした。

注入方式は、1ステージ長を5mとし、ボーリング、透水試験または水押し、グラウチングを1サイクルとし、上位から下位ステージに進むステージグラウチングで行った。なお、グラウチングの効果を確認するためパイロット孔とチェック孔を設け、グラウチングの前後に透水試験を実施した。
