## VI-17 コンクリート構造物の凍害に及ぼす初期欠陥の影響

岩手大学 正員 ○ 帷子 國成  
 岩手大学 正員 藤原 忠司  
 アール・シー構造設計 正員 河村 廣次

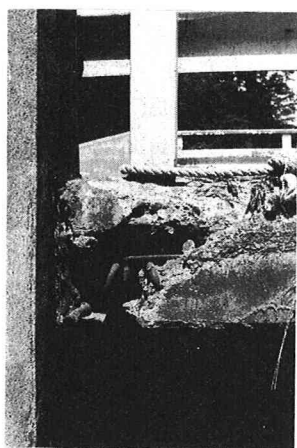
粗悪な施工が凍害に結びつく例としては、写真－１に示すような、締固め不良によるジャンカが挙げられる。凍害はこのような欠陥から発生し、周囲の健全と思われるコンクリートをしだいに劣化させていく。そもそも隅角部は凍結融解に伴って発生する応力が集中しやすい部分であり、凍害発生の観点から不利な条件を備えている。そのうえ、隅々にまでコンクリートがよく行き渡らない施工であれば、凍害に対し、無防備なコンクリートとなるのは必然である。

写真-1 隅角部の凍害

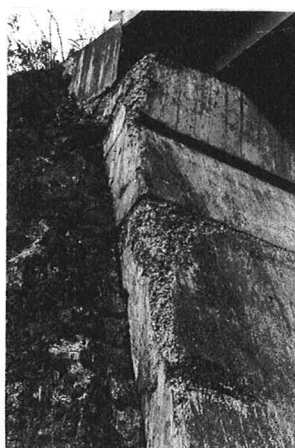
隅角部の被害は、写真－２の橋台にも見受けられる。この例ではさらに、コンクリートの打継ぎ箇所から発生し、次第にその下部に進展していったと思われる被害も認められる。材料分離等を考慮すれば、打継ぎ部分における新コンクリートの下部よりは、旧コンクリートの上部が、凍害に対して弱点となりやすい。事

写真-2 橋台の凍害

実、この部分から発生して甚大な劣化をもたらしたと思われる例が随所に見受けられた。

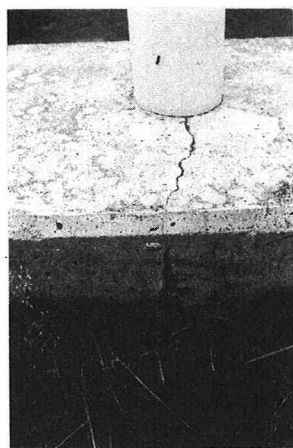
写真-3 地覆のひびわれ

各種のひびわれも、凍害を誘因する原因となり得る。写真-3では、高欄ポストの根元から地覆の上面および側面にかけて、温度変化あるいは乾燥によると思われる比較的幅の広いひびわれが走っており、側面には凍害の徴候が見られる。ひびわれを通して浸透する水分は、ひびわれのない場合に比し、格段に多いとされており、ひびわれ周辺の含水度を高める。さらに、ひびわれ箇所には微視的に隅角部が形成され、凍結融解に伴う応力が集中しやすい。そのため、先行的に発生しているひびわれが、凍害を誘発する可能性はきわめて高い。

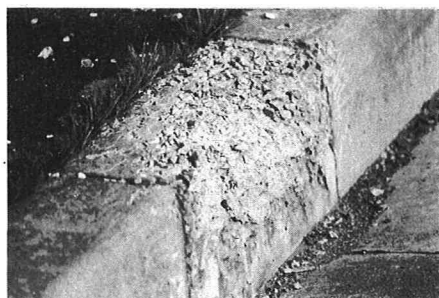
写真-4 縁石の凍害

写真-4は、縁石ブロックの凍害を示している。この例のように、連続的に設置されている縁石ブロックのうち、選択的に被害を受けている場合が多い。この原因については、種々の見解が示されているが、ひとつの可能性としては、養生方法が考えられる。すなわち、ストックヤードで野積みされているブロックのうち、最上部のものは直射日光などの作用を受け、劣悪な養生環境にあり、ひびわれが発生しやすい。これらのひびわれを既に有していたブロックは現場で、飛び飛びに設置され、先行的に凍害を受ける。そのため、選択的に縁石ブロックが被害を受けているように見えると推察される。
