## VI—4

## 柱列式地下連続壁工法（SMW工法）の施工について

J R 東日本 東北工事事務所 正会員 ○菅原 学

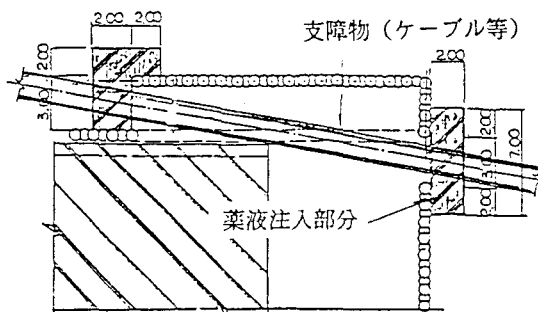
図-3 土留め変更例

SMW工法は、上方からの施工となる為、各種ケーブル等の支障物の下方は一般的に施工が難しい。今回の施工は、親杭縦矢板方式を用い土留め背後に薬液注入工を施す事とし、止水性能上弱点となるSMW欠損部分を最小にすることを目的として仮土留の施工形状を変更した。変更例を図-3に示す。

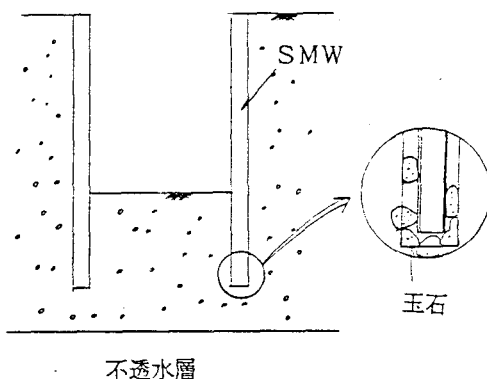
図-4 施工断面図

的な値とかわりがなかったことから、極端な止水性能の低下は無いものと思われる。しかし、掘削底からの浸透流による湧水があり完全な止水とはならなかった。この原因としては、今回の施工位置は、砂礫層が深く柱列壁の根入れが不透水層まで達していない部分があること、砂礫層に大径の礫（径40cm程度）が多く含まれており削孔の隙、孔壁が崩壊し礫が下方に堆積し図-4の様に水路になりやすい状況にあった（実施工において応力負担材建て込み時2m程度入らずパイプロを用いて施工した）事などが考えられる。また、平成3年10月中旬の雨により水位が異常に上昇し、ボーリングの初期症状がみられ、地盤が乱された事も一因と考えられる。

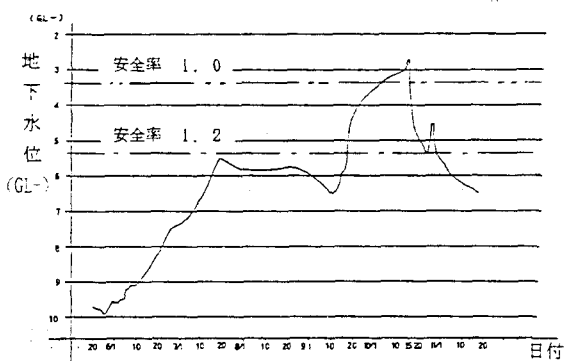
図-5 地下水位変動

今回の施工中、異常降雨により地下水位が予想よりかなり上昇した。この事により、土留め壁付近の掘削底より多量の水が湧き出るボーリングの初期症状が生じた。

現地点での設計水位（GL-6m）に対するボーリングの検討を、社内の設計施工業務参考資料にもとずきTerzaghiの方法にて行くと安全率は $F=1.3$ となり1.2以上あり、ボーリングに対する根入れ長としては十分であった。

地下水位の変位の状況にボーリングの安全率が1.2以下及び1.0以下の範囲を示すと図-5の様になる。最高地下水位（GL-2.5m）に於ける安全率は0.93となり非常に危険な状況にあることがわかった。そこで、緊急の処置として、作業を一時中断し湧水の汲み上げを停止してプール状に水を貯める事とした。貯める水の量は、最高水位状態においてもボーリングにたいする安全率が1.2を確保できるように掘削底より2～3mとした。
