Ⅵ－2      アンダーピニング工に伴う仙台駅計測管理について

J R東日本   東北工事事務所○正会員   三輪   渡  
J R東日本   東北工事事務所                      佐藤   清志  
J R東日本   東北工事事務所                      白根   信彦

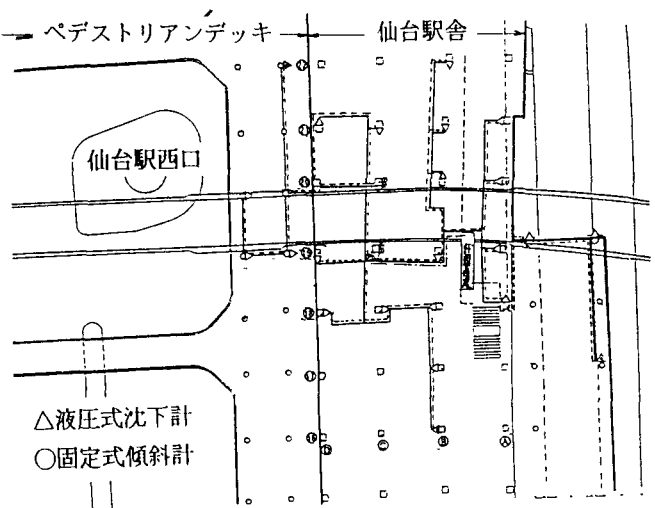
図一1   計器設置位置平面図

2. 計測管理全体計画  
(1) 測定項目・計器設置位置  
既設構造物の沈下、隆起を計測するため液圧式沈下計を設置した。また、既設構造物の傾斜を計測するため固定式傾斜計を設置した。それぞれの、計器の設置位置を図一1に示す。  
(2) 計測管理基準値  
計測管理基準値を、表一1に示す。既設構造物の変状に速やかに対応できるように変動限界値の70％を第一次管理基準値、100％を第二次管理基準値とする2段階の基準値を設定した。

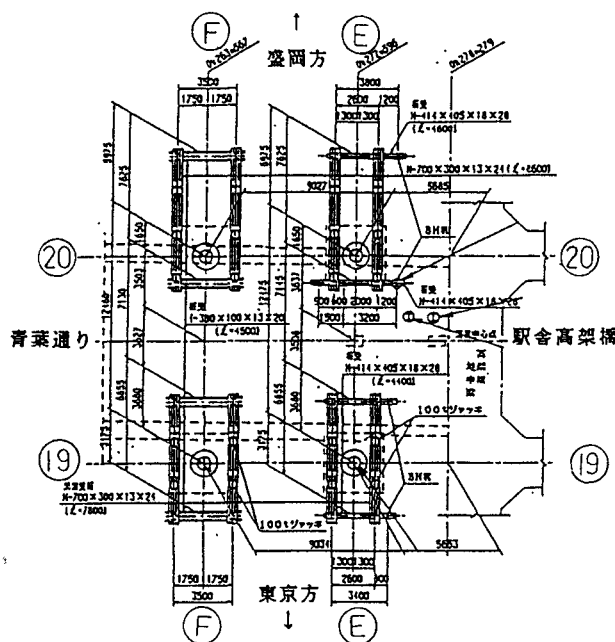
図一 2 ペデストリアンデッキ仮受工平面図

3. ベデストリアンデッキ仮受工  
ベデストリアンデッキ仮受工の平面図を図一2に示す。今回、仮受工を行ったベデストリアンデッキの既設柱は19E、19F、20E、20Fの4本である。それぞれの既設柱に対し添梁を構築し、その下に設置した受替工法用特殊油圧ジャッキ（100t）で応力導入を行い、添梁受桁、仮受杭で荷重を地盤に伝達する構造になっている。受替工法用特殊油圧ジャッキを用いた応力導入は、それぞれの既設柱に対する設計荷重を基に、設計荷重の20％、40％、60％、80％、100％の5段階で行った。その後、添梁より下の部分をワイヤーソー工法により切断した。その後、受替工法用特殊油圧ジャッキのナット締め付け・除荷を行いベデストリアンデッキ仮受工を完了した。

表一 2 にペデストリアンデッキ仮受工の各工種ごとの沈下・隆起の絶対変位量を示す。応力導入工については、4本の既設柱全部に隆起傾向がみられたものの、顕著なのは19 F、20 Fでそれぞれ1.28 (mm)、1.96 (mm)の隆起を示した。19 F切断工については、19 Fが2.17 (mm)の隆起を示した。20 F切断工については、20 Fが2.61 (mm)の隆起を示した。19 E切断工については、いずれの既設柱にも明確な変動傾向は認められなかった。20 E切断工については、いずれの既設柱にも明確な変動傾向は認められなかった。ペデストリアンデッキ仮受工全体でみると19 F、20 Fに明確な隆起傾向がみられた。その原因としては、19 F、20 Fについては設計荷重を基にして定めた受替荷重が実際の上載荷重よりも大きかったためと考えられる。

- 1) 既設柱19 E、20 Eについては、設計荷重を基にして定めた受替荷重が、実際の上載荷重に近い値であったため仮受工に伴う沈下・隆起の変状はごくわずかであった。
- 2) 既設柱19 F、20 Fについては、実際の上載荷重が受替荷重の約60%であったため、仮受工に伴い隆起が生じた。
- 3) ペデストリアンデッキ仮受工全体については、第一次管理基準値を越えることはなく安全に施工が完了した。
