軟弱地盤帯における軽量盛土材（発泡スチロール）を使用した道路災害復旧工事例

奥山ボーリング株式会社 正会員 藤井 登  
秋田県本荘市役所 斎藤 友治

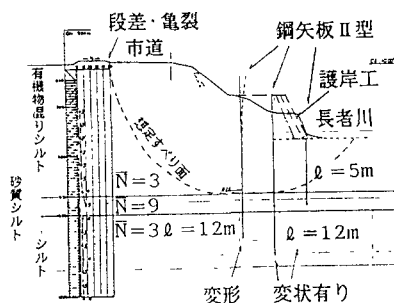
図-2 被災状況断面図

本荘市は、秋田県の南西部に位置し、西は日本海、北および東は出羽丘陵、南は子吉平野と海岸丘陵に囲まれ、子吉川河口の沖積平野に立地する。子吉川右支芋川流域には蛇行の後を示す三日月湖が点在し、川の両岸に比較的広い谷底平野を形成している。工事箇所では、新第三紀鮮新世笹岡層のシルト岩より成る小丘陵が残存し裾を長者川が南下する。付近の地質状況を図-2に示す。深度9m付近にN=9の砂質シルト層を挟在するもののN≤4の軟弱な粘性土層が厚く堆積する。

当箇所の被災時の状況を図-2に示す。

河川災害の対策工としてブロック積み護岸工が選定され、当地が前述のように軟弱地盤が厚く堆積するため仮設工として鋼矢板Ⅱ型を施工していたものの、例年に無い冬期間の長雨による地下水位の上昇により基礎床掘時に市道に亀裂段差が発生した。このため、応急的に市道を通行止めにし、護岸工施工時の安定( $F_s=1.10$ )を確保する頭部排土を行い、護岸工を施工した。

市道の復旧工法としては、図-3に示す検討結果より施工性・経済性に優れたEPS工法が採用された。

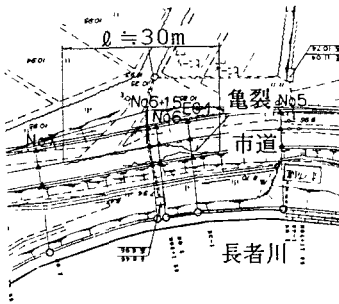
図-6 観測位置

工事に伴う護岸工の天端の変動状況および完成後の路面の沈下状況の観測結果を図-6・7に示す。EPS施工による護岸工天端の変動は認められず、護岸工に影響を与えることなく無事工事が終了した。

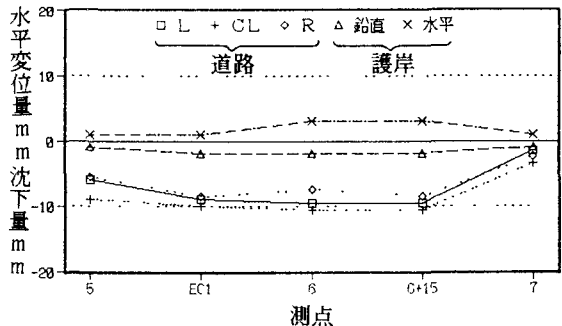
図-7 観測結果一覧図

また、工事終了後5ヶ月経過し全体的に道路が沈下したものの、EPSブロック部と置換路床部の境界には変状は認められず、床版コンクリートがEPSブロックと砂の物性の違いによる変動を緩和しているものと考えられる。
