東北学院大学 大学院 学生員○阿波 稔  
東北学院大学 工学部 正会員 大塚浩司  
オリエンタル建設(株) 正会員 島海廣史

プレテンション部材を製造する場合に、一般に、常圧蒸気による加熱養生が行われている、常圧蒸気養生プレテンション部材の製造直後において、部材端部や部材上面にすでに部材軸方向とほぼ直角方向にひび割れが生じていることがある。このようなひび割れは、製品のクレームの原因となったり、部材の安全性を損なったりする恐れがあり重要な問題であるが、その発生原因についてはあまり知られていない。そこで、本研究は、プレテンション部材の製造時に生じるこのようなひび割れの発生原因を、明確にすることを目的としたもので、実際の工場において比較的温度の高い10月と比較的温度の低い2月に行った2回の調査の結果を比較検討しまとめたものである。

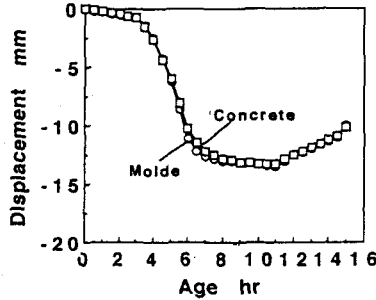
図-4 コンクリートと型枠の長さ(10月)

コンクリートと型枠の長さの測定結果を図-4(No. 1、10月)、図-5(No. 2、2月)に示す。これら図より、No. 1では、コンクリートと型枠が蒸気養生の温度上昇時も下降時もほぼ同じ速度で変化しているのが見られた。

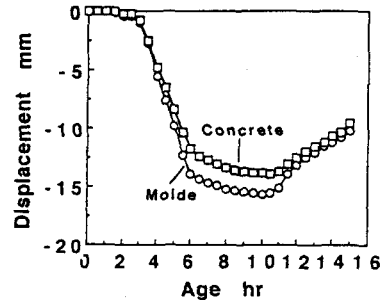
図-5 コンクリートと型枠の長さ(2月)

しかし、No. 2では、温度の上昇過程で熱膨張率の大きい型枠のほうが打込時温度の低いコンクリートより先に急速に膨張を始め、コンクリートと型枠には、最大で2.2m程度差が生じた。図-6および図-7に部材中央部の温度の測定結果を示す。これら図に見られるようにNo. 1では温度の上昇過程で、シート内(雰囲気温度)の温度の上昇速度とコンクリート内部の温度の上昇速度にそれ程

差はない、しかし、No. 2ではシート内(雰囲気温度)の温度の上昇速度よりもコンクリート内部の温度の上昇速度の方が遅い。このようなNo. 2における温度差は型枠とコンクリートの変位差となり、部材端部付近におけるコンクリートにひび割れを発生させる原因の一つとなると考えられる。また、温度下降時に型枠がコンクリートよりも先に急速に収縮することは、桁を上方向にそらせる作用となる、これも部材上縁にひび割れを発生させる原因の一つとなる恐れがある。
