## 暮坪陸橋（塩害橋）の補修と長期監視について

東北地方建設局 酒田工事事務所 三浦 信夫

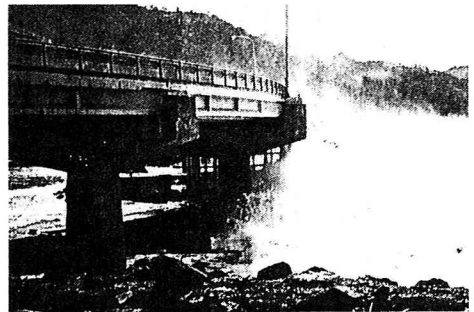
このため、高波が防波堤や岩礁に当たって砕け、橋梁全体が波しぶきで覆われる状況になる。これを裏付ける1つのケースとして、高欄に設置した飛来塩分補集器で採取したサンプルの中には、海水濃度に近い値を示した場合もあることから考えると、補集器に直接海水が入ったものと思われる。このように暮坪陸橋は、著しく厳しい自然条件の中に架設されている橋梁といえる。

写真-1 冬季の波浪状況

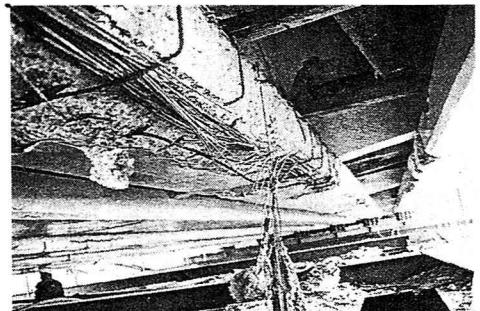
しかし、補修から10年足らずのH元に再び損傷度Ⅰのランクに位置付けされたものであり、塩害による損傷は著しいスピードで確実に進行していることを裏付ける結果となった。写真-2はH3に行った補修時の状況であり、PC鋼線の破断箇所が多数確認されたことから20tの重量規制を余儀なくされるに至ったものである。

写真-2 PC鋼材素線の破断

PC鋼材の破断にまで損傷が進行し、含有塩分量も平均して $4\text{kg/m}^3$ 以上あり、今後も腐食し続けることが予想されること等を考え合わせた結果、新設橋への架換えが決定されたものであるが、完成までの約5ヶ年間は現橋を使用して行かなければならず、緊急対策としてH3年に、桁落下防止の目的で中間支柱2基の設置を行った。

中間支柱の設置により安全性は向上したが、PC鋼材の破断が非常に多いことから、破断したPC鋼材を補充する意味で、高密度ポリエチレンでコーティングされたPC鋼線から成る外ケーブルにより桁補強を行った。
