## 軟弱地盤上の盛土沈下の現状と予測結果についての考察

東日本旅客鉄道(株) 東北工事事務所 正会員○蛸名 敦  
 東日本旅客鉄道(株) 東北工事事務所 長崎 幸夫  
 東日本旅客鉄道(株) 東北工事事務所 正会員 加藤 光

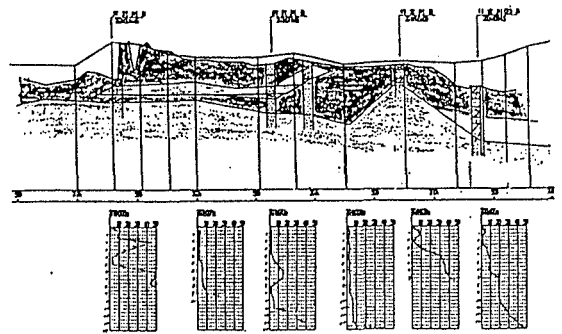
図－1 地質想定断面図（設計段階）

現場は、仙北平野の北西端にあり日本海に注ぐ雄物川沿いの沖積平野で、雄物川の蛇行が著しいためしばしば氾濫も繰り返していることから後背湿地を形成している。このため、砂礫層の上にN値1～4程度の軟弱なシルトおよびローム層が3m以上堆積し、圧密沈下の発生しやすい地質となっている（図－1）。

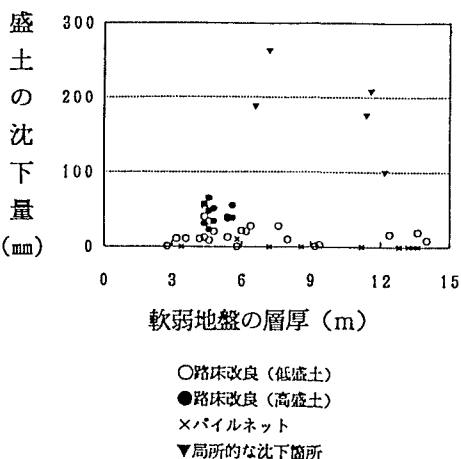
図-2 対策工による盛土の沈下量

盛土工事終了後、7～9カ月後の盛土レベルの現状を示す（図-2）。データは、それぞれの工法に対し50m毎の割合で抽出した。路床改良区間では、ある2点を中心に局部的な沈下が発生しているが、軟弱層の厚さに係らず低盛土（1～5m）区間では0～30mm、高盛土（5～9m）区間では、20～60mm程度の沈下となった。高盛土区間では沈下量が大きくなっているが、事前の予想結果の数値以内であった。なお、沈下の進行は工事終了後6カ月程度ではほぼ落ちついており、軟弱地盤対策工として有効であったと思われる。

パイルネット区間では木杭が直接支持地盤に打ち込まれているため、沈下量は10mm以下と路床改良区間に比べ小さく、軟弱地盤対策工として優れた効果を示した。

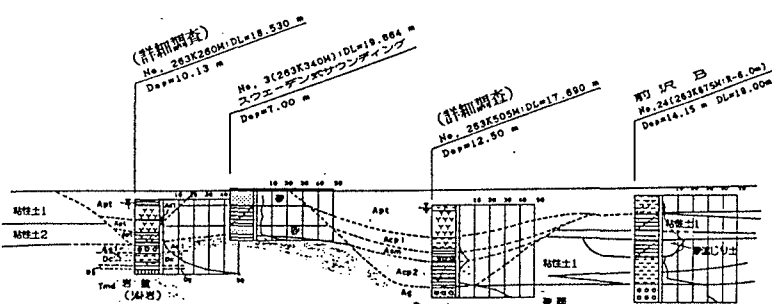
図-3 地質想定断面図（詳細調査後）

局部的沈下の発生した箇所の沈下量は、100～260mmとかなり大きくなっているが、工事終了後6カ月で沈下の進行は鈍くなっている。列車走行に関して安全性の検討のため地質調査を行ったところ、N値0～2程度の厚い腐食土層を含む軟弱層が7～12mあることが確認された。

該当箇所は、雄物川の蛇行に起因する残存湖に植物が堆積したものと推定され、前後の地質と大きく変化している（図-3）。

土質試験結果およびこれまでの沈下履歴等検討の結果、沈下の原因は圧密によるため今後盛土の沈下が急速に進行しない、円弧滑りによる盛土の安定は所要の安全率を満足しているということから、列車走行の安全を確認した。しかし、圧密による沈下は今後5～25年に渡り進行し最終的に50～70cmの沈下量と推定されるため、今後の測定結果によっては恒久的な対策も必要と考えられる。
