# 山神橋の損傷と復旧について

福島工事事務所 正

斉藤富勝 ○鈴木三弘

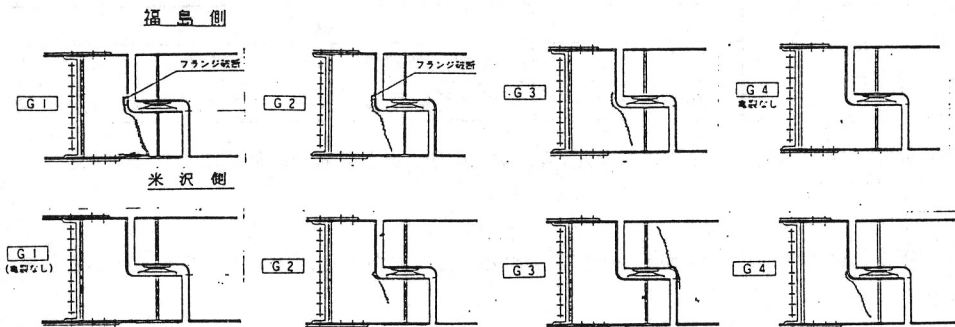
図-2 ヒンジ部の亀裂発生状況

ヒンジ支沓部の亀裂の発生は、ヒンジ支沓部で一般的に見られる損傷で、掛け違いの円弧上切欠き部（R部）の溶接部分亀裂が発生し損傷している。

損傷の程度は、R部から小さな亀裂が発生し始めている箇所、それから大きく破断している箇所もある。福島側のヒンジ部を見ると下流のG<sub>1</sub>の損傷が最もひどい。損傷の無いG<sub>4</sub>からG<sub>1</sub>を見ると、どのような過程で亀裂が進んだのかよくわかる。亀裂の発生パターンというのは、他の橋梁においても大体このような形で発生し進行していくものと思われる。

①疲労亀裂の発生（切欠きR部のすみ肉溶接部のルートから発生）→②亀裂の進展（切欠きR部のすみ肉溶接ビートに沿って一部は腹板に進展）→③脆性破壊（上フランジ立ち上がり部、腹板の残存断面+下フランジと腹板とのすみ肉溶接部）→④下フランジの変形

- ①、ゲルバーヒンジ部の切欠き構造（応力の集中、繰り返し荷重による疲労破壊と思われる）
- ②、斜橋（側径間単純桁）の影響（支点反力のアンバランス？）
- ③、製作要因（切欠きR部のすみ肉溶接）

- ①、アーチ側桁端切欠き部は、損傷している部材を撤去し新規部材（ウェブの高さを高くする）に置き換える。
- ②、非合成桁切欠き部は、R部の溶接を完全溶け込み式溶接で補修し、ウェブに鋼板を当て補強。
