## VI-18

## 十川橋梁（開床式PRC下路桁）の積雪状況

| 東日本旅客鉄道 | 青森工事区 | 正会員 | 西條 信行 |

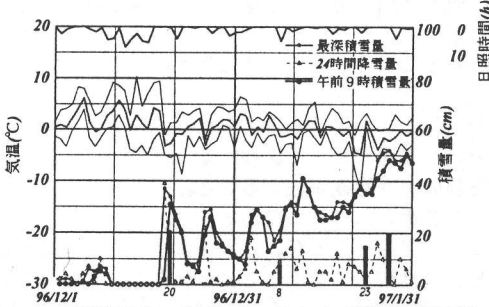
図-3 五所川原市の気象データおよび横桁積雪量

図-2 に計測位置を、図-3 に五所川原市の気象データおよび十川橋梁 P1 橋脚直上の横桁の積雪量を示す。積雪量の計測は作業の安全性から、作業通路のある横桁のみとし、他は目視に頼った。横桁は一般に、主桁から落ちてきたと推測される雪溜まりが主桁に沿ってみられるため、横桁のほぼ中央を計測位置とした。

北西の確率が高く、この風が線路内に吹き込み雪を吹き飛ばすためか陸奥鶴田方の A2 橋台よりの積雪量は少ない。また、横桁は一般に主桁に近い部分の積雪量が多く、これら主桁から落ちてきたと推測される雪溜まりが主桁に沿ってみられる。

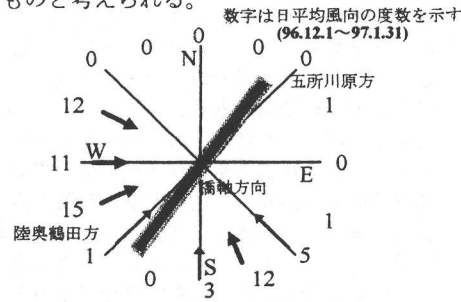
図-4 五所川原市の平均風向分布日数

十川橋りょうの橋軸は南西方向に伸びており、図-4 に示すように冬期における風向は南東～西

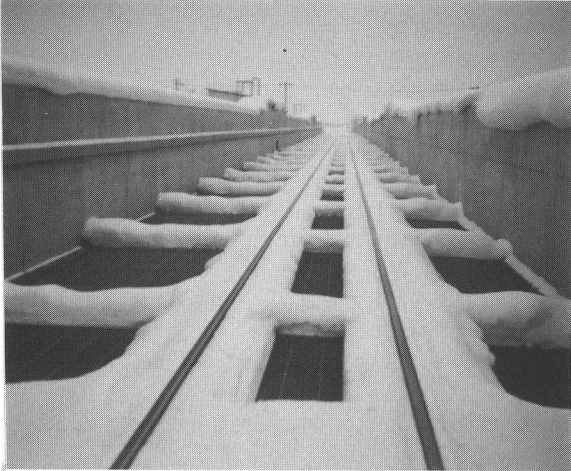
写真-1 積雪状況 96.12.20.

12 月 20 日の調査では、横桁において最大 22cm の積雪が観測され、写真-1 に示すように主桁の内側に向かって雪底が形成されている状態が確認された。しかし、1 月 23 日の調査では、写真-2 に示すように主桁上部にほぼ均等な積雪があることを確認している。主桁の排水勾配と防水塗装が排雪に有効に作用するためには、釣合高さを超えた積雪量もしくは風による影響、気温や日照時間など他の外部要素が必要であると考えられる。
