### 秋田県熊沢川における土石流発生後の河道再形成

東北大学工学部 学生員 ○藤井 健司  
東北大学大学院工学研究科 正員 泉 典洋  
東北大学大学院工学研究科 フェロー 沢本 正樹

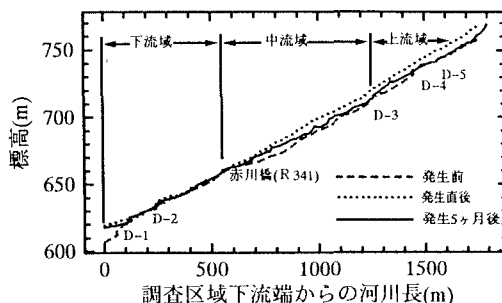
図-2 縦断形状

図-2より、中流域及び上流域において土石流の発生によって10m前後上昇した河床はその後急速に低下し、赤川橋上流付近を除いて元の縦断形状に戻りつつある様子がうかがえる。図中のD-1～D-5は土石流発生前に建設されていた砂防ダムであるが、これらの内D-3～D-5は土石流発生直後において完全に土砂に埋没していた。しかし河床低下が進んだ5ヶ月後、すべての砂防ダムは河床上に露出し、河床の低下を抑制する役割を果たしている様子がわかる。また赤川橋は土石流発生前において河床との間に2m程度のクリアランスを有していたが、土石流発生直後赤川橋と河床との間は完全に土砂に埋められてしまった。その後5ヶ月が経過した後も赤川橋と河床との間は依然として土砂に埋まった状態にあり、砂防ダムと同様に河床低下を抑制する役割を果たしている。

またこの赤川橋より下流赤川1号砂防ダムまでの区間(下流域)は土石流発生前後においてほとんど河床高の変化がないことがわかる。このことは、上流域及び中流域或いはそれより上流から下流方向に輸送された土砂は、下流域に堆積することなく赤川1号砂防ダムを越えてさらに下流へと輸送されたことを示している。

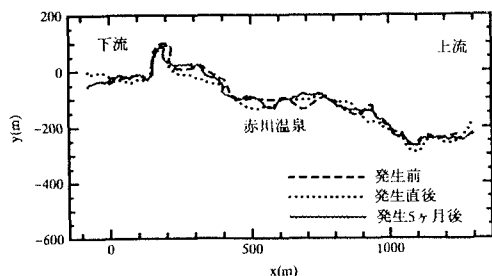
図-3 平面形状の変化

河道の平面形状を土石流の発生前、発生直後、発生5ヶ月後について比較したものを図-3に示す。谷幅70m程度の範囲内で河道の平面形状が大きく変動している様子がうかがわれる。発生直後、土石流の堆積による急激な河床上昇によって河道平面形状は大きく変化する

ることになったが、その後河床低下の過程においても河道は平面形状を大きく変化させたことがわかる。

縦断形状においては土石流堆積の影響がなかった下流部においても上流部、中流部とほぼ同様の平面形状の変化が見られる。この河道平面形状の変化は上流側から下流方向へ輸送された大量の土砂が下流部を通過する過程で生じたものと推測される。

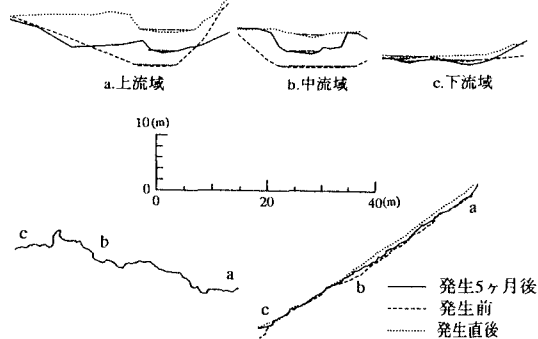
図-4 河道の横断図

図-4aは上流域の断面形状を示したものである。この図より一旦堆積した土砂は発生後5ヶ月の間に急激に侵食され、その河床は5m前後低下している様子がわかる。河道は堆積直後の形状を維持しながらそのまま鉛直方向に低下したように見えるが、調査時点で流れのあった右岸側だけでなく左岸側も10m前後低下していることから、大雨などにより流量が大きくなったときに左岸側にも流路があった、もしくは流路が横断方向に移動して左岸側を流れていたことが推測される。図-4bは中流域の断面形状を示したものである。ほぼ同じ断面形状を維持しながら河床低下しているようにみえる。これは、上流域のように横断方向に河道が変化しながら進むのではなく、河床が流れによる侵食によって低下し、その後側壁が安息角を保てなくなると河川に流れ込み、その土砂が下流側へ輸送される

とまたさらに河床が低下するといった一連の土砂流出現象の繰り返しによるものと考えられる。すなわち中流域においては上流域に比べて横断方向への河道の移動が激しくなかったことが推測される。

図-4cは下流域の横断面を示したものであるがほとんどの断面において大きな変化は見られず、下流域ではほとんど土石流の影響を受けていないことがわかる。調査においても、随所に一度は土石流の通ったあとが見られるものの、おおかたの土砂はさらに下流へ流されてしまったものと考えられる。
