米代川における天然河岸侵食崩壊機構調査

建設省能代工事事務所

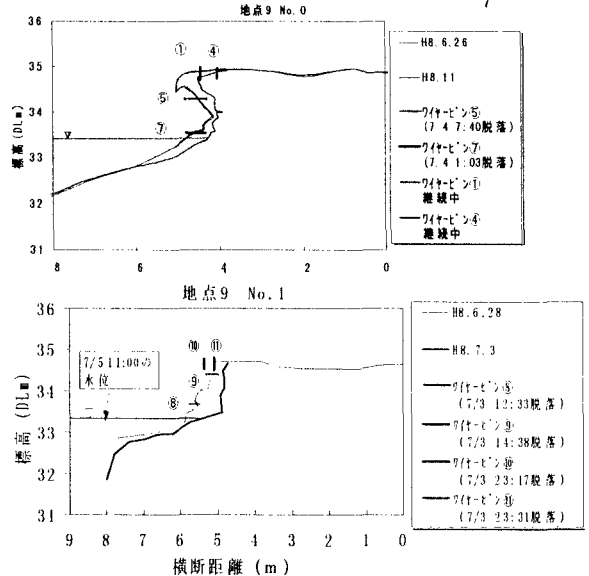
図2 河岸の侵食断面図

調査箇所は米代川中流部（河口より 57.5km、セグメント 2-1）の地点番号9である。図2の No.0 断面は水裏部で地点9の最下流端、No.1 断面はそれから 14m 上流側の水衝部の断面である。また、図-2は洪水前後の河岸の侵食断面変化と、侵食時刻測定器（ピン）の設置位置をあらわしている。

これをみると出水前の6月の断面はそれまでの出水により河岸が大きくオーバーハングしており、河岸の上部が崩壊しそうな状況であった。

ピンの脱落状況から判断して、水衝部の浸食過程は出水により河岸の下部が侵食され、上部が自重に耐えきれなくなって崩落し、直壁状に変化したと推定される。また、水裏部は若干上部のオーバーハング部分が残っているが植生の根の影響で完全に崩落し切れていない状態（侵食時刻測定器①④のピンが残っている）である。

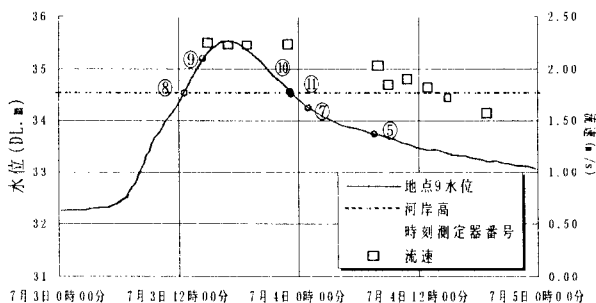
図3 侵食された時間と水位

図3に示すように水衝部は河岸が浸水し始めてから、河岸下部が4時間後、河岸上部が6時間後、オーバーハング部分が15時間後に崩落している。また、水裏部は河岸下部が17時間後、河岸上部が23時間後に崩壊している。これらの時間差は、水衝部と水裏部の違いによるものであり、水衝部は流水のせん断力が、また、水裏部は浸水時間がそれぞれ侵食要因として大きく作用したと実証された。また、水衝部は水位上昇時に河岸の上部と下部が崩壊しているが、ノッチ部については、河岸高から水位が下降した際に崩落している。これは、河道内に戻る流水が崩落に関係していると推測される。流速については、侵食時刻測定器のピンが外れたときにほぼ 2m/sec 以上の流速があり、流速が 2m/sec 以上になると侵食が大きく進むものと考えられる。

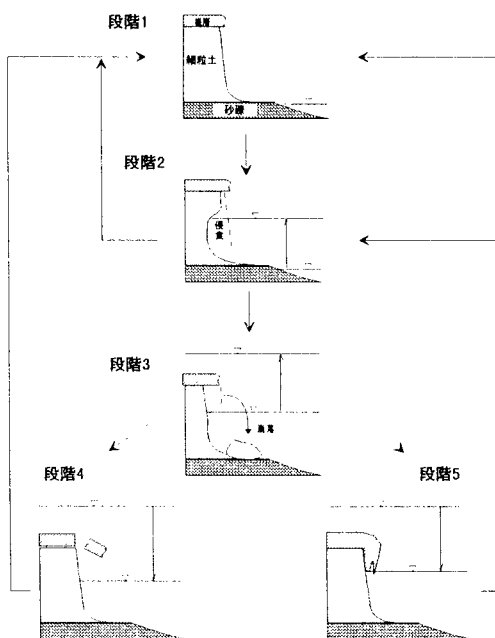
図4 侵食崩壊過程

河岸の侵食メカニズムについては、他の実験等で侵食が進んでいく過程として、一連のサイクルがあると考えられている。今回報告した米代川の河岸においても、図4に示す段階1の河岸が流水のせん断力により侵食を受け段階2となり、この侵食が進むと段階3の河岸上部が自重に耐えきれなくなり崩落し、段階4で根層部分が崩落、または植生のみが垂れ下がった状態に残る。そしてまた、段階1に戻り、河岸全体の侵食が進むというサイクルが観測結果から判明した。しかし、地点9では、様々な河岸形状がみられたため、出水の規模や平面形状の違い等により段階2から1に戻り、河岸が崩壊せずに流水のせん断力のみにより徐々に侵食が進むサイクルも考えられる。また、段階5のように河岸上部に植生が垂れ下がっていたために、河岸上部が流水から保護され、段階1に戻らず段階2から侵食が進むパターンも考えられる。このように、河岸は図4に示す一つのサイクルだけでなく、複数のサイクルによって侵食が進むことが判明した。
