東北地方の高速道路のコンクリート構造物の損傷実態について

J H 仙台技術事務所 正会員 岸 憲之  
J H 仙台技術事務所 能正 幸夫  
J H 仙台技術事務所 正会員 ○新井 恵一

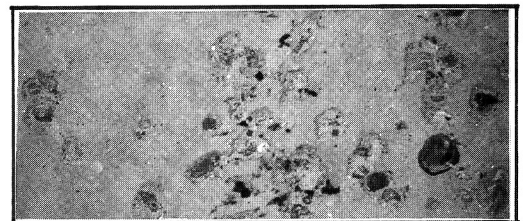
図-2 損傷状況写真

調査対象地区における損傷の現象は、目視による外観調査により、スケーリング及びポップアウトが多くみられた（図-2）。当該地区において85橋（上下線別）中48橋（約56.5%）に上記の損傷の現象が存在した。また、このなかで、1つのポップアウト又はスケーリングが直径5cm以上のものが群的に発生しているものを判定A、直径1～5cmのものについて群的に発生しているものを判定B、直径1cm以下又は1～5cmのものの点在が認められるものについて判定Cとすると表-3のようであった。これをみ

ると程度の差はあるものの半分以上の橋梁において損傷が発生していることがわかる。

- ① スケーリングやポップアウトといった損傷の現れている橋梁が多く、その原因は骨材性状によるところよりもむしろ橋台部以外からの水分供給による凍結融解である。
- ② 凍結防止薬品による塩害は、橋台部については長期間あまり進行していない。
- ③ こまめに伸縮装置や排水管などの修理を行う必要がある。

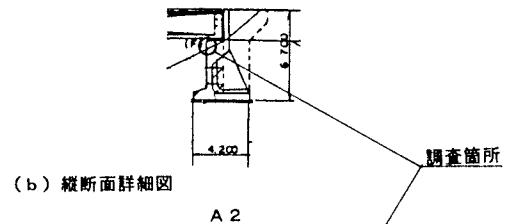
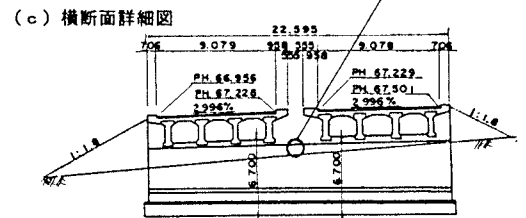
図-3 測定位置

損傷が一定程度進行している損傷Bにランクされる1橋台の前面（上下線の間中部、図-3）について行った。目視により健全であるところと劣化しているところとして判断した2箇所について行った。その結果、健全部においては51.4であったが劣化部では37.6であり、約4分の3の硬度であった。

上記と同様な位置で表面より1cmの深さまでの材料を一定量採取して、全塩分量を電位差滴定法により測定した。塩分含有量は、0.040%であった。表面の含有（付着）量が多いことと適正なかぶりの確保を考慮すれば、鉄筋の発錆までの損傷は今後も長期間において発生しないことを意味する。
