## コンクリート構造物の凍害 の実態とその原因について

岩手大学工学部 正員 ○ 帷子 國成  
岩手県生コンクリート工業組合 藤原 裕介  
岩手県生コンクリート工業組合 正員 袴田 豊

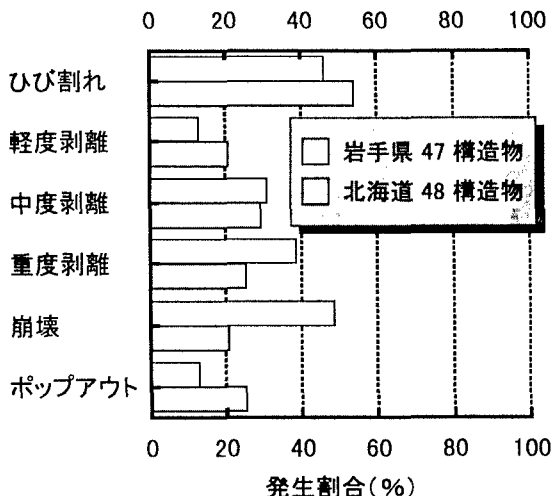
図-3 被害形態の発生割合

分類した被害形態の発生割合をまとめたのが、図-3である。発生割合は、調査した構造物の総数に対して、その被害形態が見られた構造物の割合を示しており、ひとつの構造物に、複数の被害形態が見られる場合もあるため、発生割合の合計は、100%を超える。なお、岩手県の場合、地覆のみを調べた橋梁は含まれていない。注意すべきは、発生割合の絶対値であり、おしなべて高い数値となっている。これは、劣化の見られた構造物のみを対象としているためであり、既存の構造物全体に、このような高い割合で、被害が発生していることを意味するものではない。

総体的には、ひび割れの発生割合が高い。しかし、ひび割れの原因については、特定が難しく、凍害以外のひび割れが含まれている可能性が高い。凍害の大きな特徴である剥離（スケリング）については、崩壊まで含めて、4段階に区分しているが、それらを合計すれば、調査した構造物の大多数に、剥離が発生していたことになる。

崩壊まで含めた剥離で、興味深いのは、岩手県と北海道の違いである。北海道の場合、剥離の程度が、軽度から崩壊まで、ほぼ等しい割合で発生しているのに対し、岩手県の場合には、

程度の重い剥離の割合が大きい。北海道の場合、調査地域としたのが南部とは言え、岩手県より、気象条件は総体的に厳しい。したがって、岩手県の方が、被害の程度が重いとの調査結果は、これに矛盾していることになる。ひとつの可能性として考えられるのは、北海道の場合は、気象条件が厳しいため、凍害が発生しやすいとの認識のもとに、凍害防止の対策が進んでいることである。もし、そうであれば、本調査の結果は、岩手県にとって、教訓を含んでいることになり、北海道に見習って、凍害の防止対策を推し進める必要がある。
