## 平成9年長木川河道災害について

（ＪＲ花輪線長木川橋梁橋脚倒壊）

秋田大学工学資源学部 学生員○戸田和彦

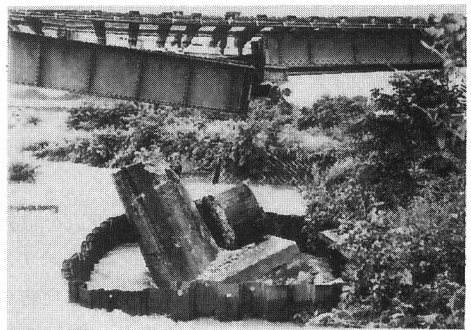
平成9年9月2日、活発な前線が秋田県内を通過、断続的な大雨になり、午後1時10分、秋田地方気象台は大雨・洪水警報を発令した。県北の1級河川米代川水系長木川では増水を続け、図-1に示すようにＪＲ花輪線長木川橋梁地点では午後3時30分に最高水位となり、以後減水したが、その後の降雨により減水は停止し、3日に入り一定の水位を継続した。そして午後6時53分、「ＪＲ花輪線長木川橋梁」で列車脱線事故が発生した。その列車脱線事故は「橋脚（11 p）の倒壊」（写真1）によるものであると判断された。

写真-1 長木川橋梁橋脚（11 p）の倒壊

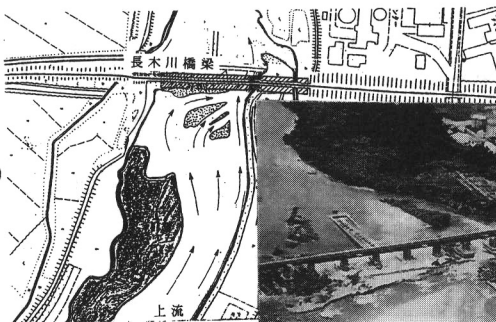
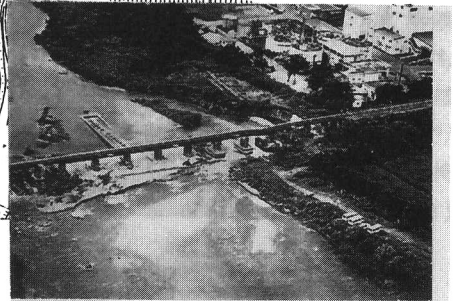
図-2は水が引いた後の流れを示すもので、右岸の損・倒壊した橋脚（8 p）から（11 p）に流れが集中していることから、「橋脚の損・倒壊」は次の（2）で述べるような「河床の局所洗掘」がそれらの橋脚の基礎部周辺で生じていたことにより起こったものであると推定することができる。

図-2 長木川橋梁上流の流れ

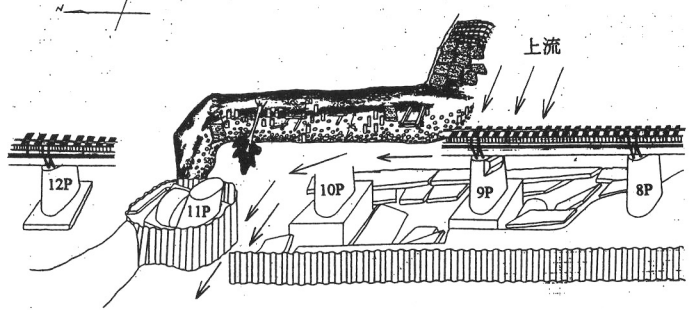
橋脚の基礎を保護する床止め工は橋脚 (1 p) から (10 p) までで、橋脚 (11 p) の基礎は矢板によって保護されていたが、橋脚 (10 p) と (11 p) の間は深く洗掘されて水みちとなっていた。(図-3)

この洗掘は次の (3) で述べる「中詰め土砂の流出」を引き起こしたと考えられる。

図-3 長木川橋梁損・倒壊橋脚 (8 p ~ 12 p) 現場見取り図

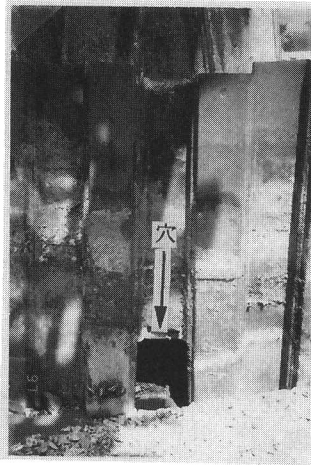
橋脚 (11 p) を囲んでいた矢板には写真-2 に示したような人為的な穴が発見された。この穴から中詰め土砂が流出し、その最大粒径は 76.2 mm であった。

写真-2 長木川橋梁橋脚 (11 p) 「矢板」の状況

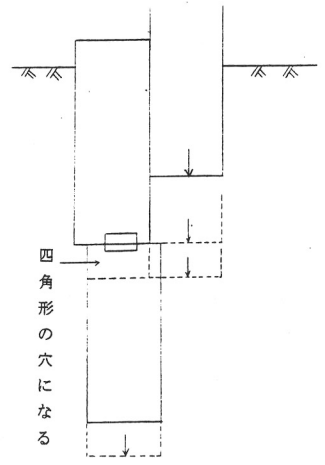
またあいた穴に関しては、まず先に打ち込んだ矢板の継ぎ目部分が打ち込みの衝撃で図-4 に示したように横にずれることがある。そこに後で打ち込まれた矢板により継ぎ目が離されて穴があく「共下がり」を生じたものであると推定することができる。

図-4 共下がり現象

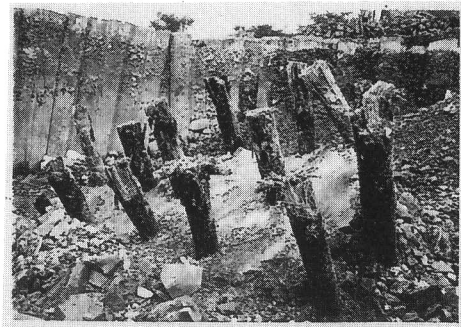
直径 16 ~ 23 cm, 全長 230 ~ 260 cm である 15 本の杭群はそれらの中間部を固めたモルタル部と共に橋脚と同じく川側に傾いており、杭はいずれも腐敗しておらず、1 本を残して上部からほぼ 1 m のところで折れている。これは (3) で示した「中詰め土砂の流出」により杭群の支持力が減少したためと考えられる。(写真-3)

写真-3 長木川橋梁橋脚基礎 (11 p)
