1998年8月末豪雨災害における斜面崩壊の特徴について

日本大学 工学部 正員 ○梅村 順・正員 森 芳信

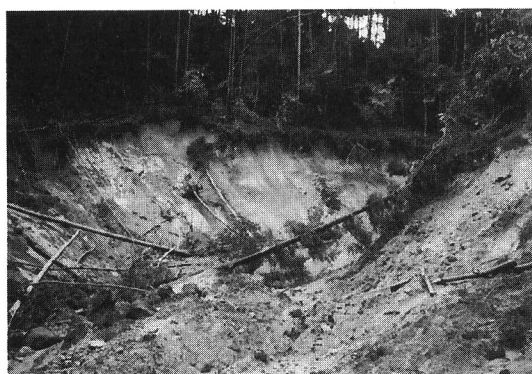
写真-1 大信村渋川地区に出現したガリ地形

**4.大信村渋川地区の崩壊** 大信村立大信中学校北側の比高約50mの丘陵斜面を開析する谷地形に幅約25m、長さ約80m、最大深さ約9mのガリ地形が発達した(写真-1、図-2)。他の崩壊の多くが27日未明に生じたが、この崩壊は28日午前2時頃に生じた。流出した土砂は約4500m<sup>3</sup>であった。崩壊地ではガリ内部の右岸側には風化した白河溶結凝灰岩が露出し、その上位を覆うように腐植土や白河溶結凝灰岩の岩片を挟在するロームを主体とした土砂が残っていた(写真-2)。また、中学校建設時の切土面の写真には谷を埋めた土砂の様子が認められた(写真-3)。このことからこのガリ地形は、はじめ、表層部が崩壊して表土が剥がれて雨水が浸透し易くなり、溶結凝灰岩を基岩とした埋積谷を埋めていた土砂が浸透水で先掘され生じたと考えられる。

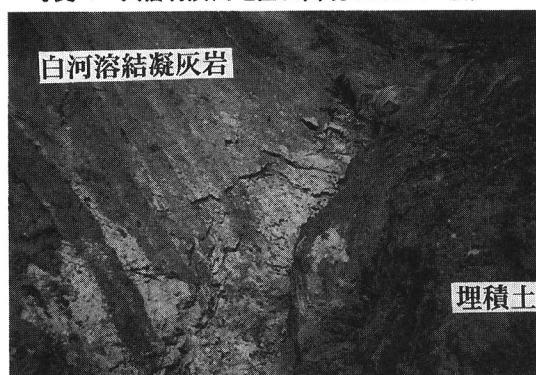
写真-2 ガリ地形内部に残った埋積土の様子

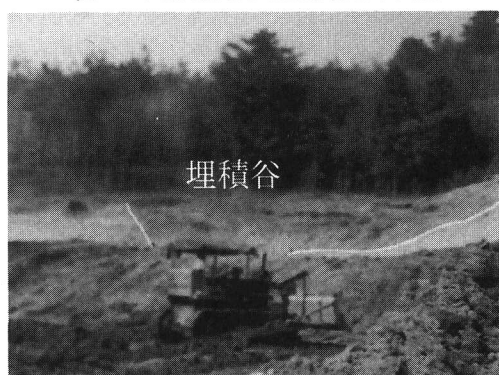
写真-3 大信中学校建設時に現れていた埋積谷
