## 二つの大規模宅地造成地における耐震性の比較

八戸工業高専 建設環境工学科 金子伸一郎  
東北工業大学 土木工学科 吉川 謙造  
東北工業大学 土木工学科 浅田 秋江

## 1. はじめに

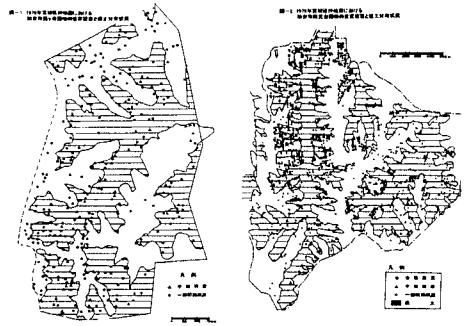
図-1 及び図-2 は、それぞれ南光台団地及び鶴ヶ谷団地の住家被害程度を盛土分布図に示したものである。これらの図から両団地における調査全戸数、全壊半壊、一部破損戸数、無被害戸数および倒壊率を盛土と切土内に対して示したものが表-2 である。なお、表-2 には南光台団地と鶴ヶ谷団地とでは調査戸数にかなり大きな差があるため％欄にある数値はそれぞれの被害程度を示す戸数を調査戸数で除して表わした。また、表の最左欄に示した盛土内及び切土内という意味はそれぞれ切土盛土境界部の盛土内及び切土内ということである。

図-2 鶴ヶ谷団地の住家被害と盛土分布状況 南光台団地の住家と盛土分布状況

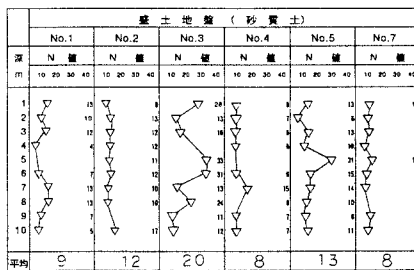
(a) 鶴ヶ谷団地

図-3 (a) 及び (b) は、それぞれ地震直後における鶴ヶ谷団地及び南光台団地地盤の N 値深度分布を示したものである。これらの図によると、鶴ヶ谷団地では平均 N 値が 8～12（最大値を除く）であり、一方南光台団地では平均 N 値が 4～7（最大値を除く）である。すなわち、南光台団地の平均 N 値は鶴ヶ谷団地のそれに比べて約半分の値となり、かつ南光台団地の N 値は深度が増すにつれて減少する傾向を示している。

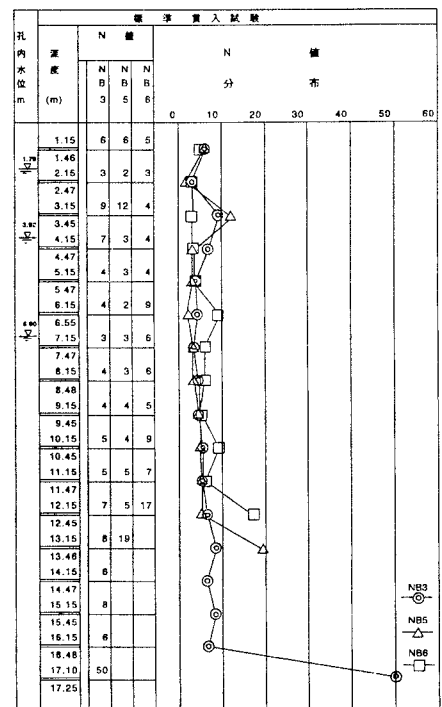
図-4 盛土地盤におけるN値深度分布

盛土地盤におけるN値深度分布を図-4に示した。図-4からボーリングNB3、NB5及びNB6地点の深さ4mから10mまでの厚さ1mごとのN値の平均値は4.6である。一方、図-3(b)に示した地震直後にボーリングを行ったNo.1からNo.6地点の深さ4mから10mまでのN値の平均値も4.6である。

南光台団地の地盤の柔らかさは、地震直後とその後20年経過した現在でも全く同じであるといえる。換言すれば近い将来、1978年宮城県沖地震と同程度の規模の地震が発生した場合には、20年経過による家屋の老朽化を考えれば、20年前に発生した被害を上回る被害が生じることが懸念される。

特筆すべきは、NB5地点の深さ4m~10mの地層が平均砂分73%、液性限界N.P、塑性限界N.P、及び平均N値3という極めてルーズな砂層を構成していることである。浅田秋江著「住家の液状化被害の簡易予測法とその防止工法」によれば、非液状化層厚(H1=1.79m)である場合、地下水位以深N値15以下の層厚

(H2=11.36m)においてH2=11.36>H1=1.79の場合、液状化被害が発生すると言われている。このことから、1978年宮城県沖地震において南光台団地の地盤が液状化を生じたと考えられる。
