VI-20 平根地すべり地の集水井工事におけるボイリング対策工法について

建設省 新庄工事事務所 法人会員 矢口 文夫

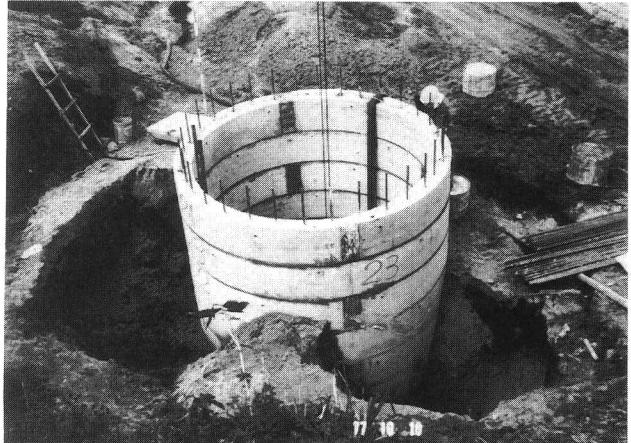
当地域の集水井工事は掘削する対象土塊が第四紀火山の火碎流堆積物（シラス）という特異性もあって、液状化による坑壁崩壊や井戸と地山の水位差によるボイリング現象の発生に苦慮してきた。（写真-1）こうした状況の中でこれまで、先端に刃先をつけたカブセル工法、RCセグメントによる強制自沈工法、ボイリングを軽減するため鋼矢板・薬液注入工法による止水工法など、地質条件等を考慮した対策を試みてきたが、大幅な改善にはいたらず、安全性と施工能力の向上が大きな課題となっている。

(写真-1) 坑壁崩壊による地表陥没状況

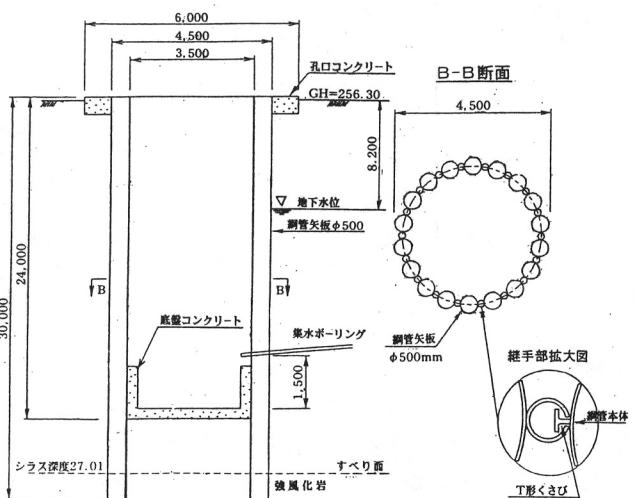
(図-1) 集水井詳細図

平根地区地すべり区域では、これまでに22基の集水井工事が施工されている。今回施工した第23号集水井箇所は、掘削深度24mに対し、地下水位がGL-8.2mと高くシラス層も27mと厚いことから従来の対策工では対応ができないと判断し、橋梁下部等の基礎工事に採用されている、鋼管矢板基礎工を応用した集水井工を実施した。（図-1）その特徴としては次のようなことがあげられる。

- ① 完全に止水ができる、坑壁崩壊がない。
- ② 材料組立等の坑内作業が不要。
- ③ 深い集水井に対応が可能。
- ④ ボイリングが起きない構造が可能。

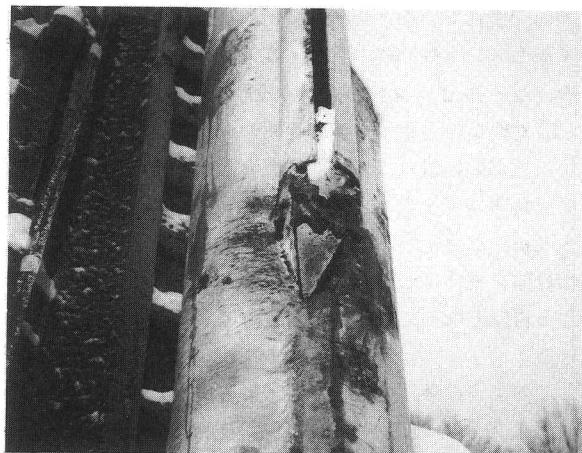
施工に先立ち解決しておかなければならない問題が2点ほどあった。①計画していた集水井の深度は24.0mであるが、ボイリング対策を主眼に設計したことから鋼管矢板の建て込み深度は30.0mとなる。このことは、すべり面がGL-27.0m付近に存在することから、そのすべり面下部に集水井が嵌入することとなり、地すべり時に破壊される危険性があること。（集水井底部を2m以上地すべり面より浅く嵌入することが「河川砂防技術基準」に記述されている。）②鋼管矢板を外径4.5m（内径3.5m）の円筒状に建て込むため鉛直方向の掘削精度管理と、嵌入の際、鋼管先端部及び継ぎ手先端部に地盤反力が生じ嵌入不能となる問題である。

（写真-2）継手先端部加工状態

②の問題については、建て込み機種を選定することで解決できる共通性があり、検討した結果、ダウンザホールハンマーに直接鋼管矢板を取り付け、削孔と建て込みを同時に起こすことで鉛直方向の精度を高めることにした。また地盤反力の低減については、ビットを隣接矢板継手に干渉しない位置まで拡径（鋼管径+3cm）することと、継手先端部を（写真-2）のようなくさび状に加工し嵌入しやすくすることで対応した。（なお、ビットは建て込み完了後逆回転となり縮径となり再度使用できる。）
