## IV-67

### 段丘部の施工に伴う地下水調査

日本道路公団 東北支社 いわき工事事務所 ○ 阿部 公博

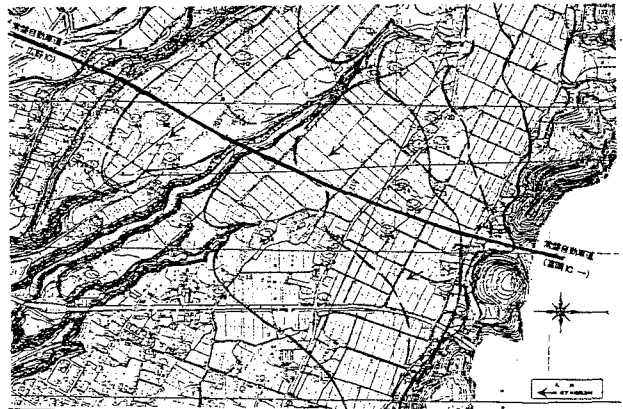
図-2 地下水位コンターの例

測定結果から求めた地下水位コンターの一例を、図-2 に示す。地下水位は地表面下 1 ~ 2 m にあり、地下水位コンターはほぼ地形に調和し、地下水の流動方向はほぼ西から東と推定される。

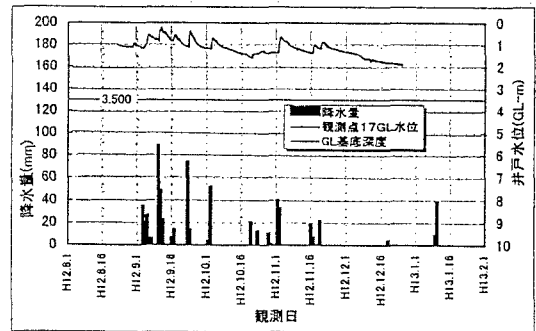
図-3 地下水観測結果

地下水位観測の結果を、図-3 に示す。降雨に伴う地下水位の変動が見られるが、まだ観測を開始してから半年以内で、季節的な変動は把握されていない。

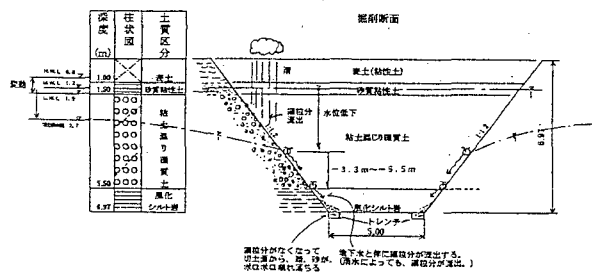
図-4 試験切土の掘削状況

試験切土の掘削状況を、図-4 に示す。この結果から、切土面の対策として次のように考えている。①表土付近では湧水は少なく、崩壊もないので、緑化工法で対応できる。②段丘堆積物からは湧水が見られ、特に基盤岩との境界付近では湧水量が多く、湧水対策が必要となる。③基盤岩は掘削後風化が進み、泥弱化が予想されるので、表面を覆う法面保護工が必要となる。
