## トラス橋の腐食変状とモルタル注入対策工の効果

東日本旅客鉄道(株) 仙台支社 仙台土木技術センター 正会員 ○井上英一  
正会員 茂木初邦

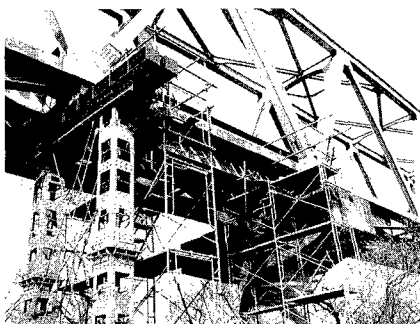
写真－１ 部材交換の作業風景

損傷が著しい部材は、切断撤去し新材へ交換すると共に、腐食程度が軽微な部材は、主構内部のグラウト注入とした。なお、切断除去し新たに設ける継手に樹脂継手を導入した（写真－１、写真－２）。

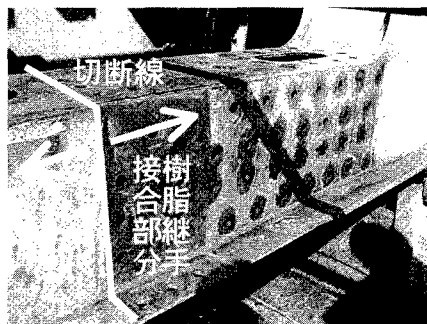
写真－２ 樹脂継手の導入箇所

腐食部材の表面は、不陸が激しいことから、当板補強を行う際の不陸調整と腐食進行の抑止を目的として、超厚膜型エポキシ樹脂系塗料（3,500g/m<sup>2</sup>以上、膜厚：2,000μ）を使用した。
