秋田大学 秋田大学 ショーボンド建設㈱	正員	○徳重英信 荒閑理
	正員	木村哲士

平成10年より秋田県の岩城アイランドブリッジにおいて、主に実橋のコンクリート塗装の有効性と維持管理の検討を目的として、橋脚上でコンクリート供試体の曝露試験を継続している。本研究では、曝露試験供試体を引き上げて各種試験を行った結果と2年間の飛来塩分量測定結果から、曝露試験3年経過後の実橋に施されているコンクリート塗装への飛来塩分の影響などを明らかにした。

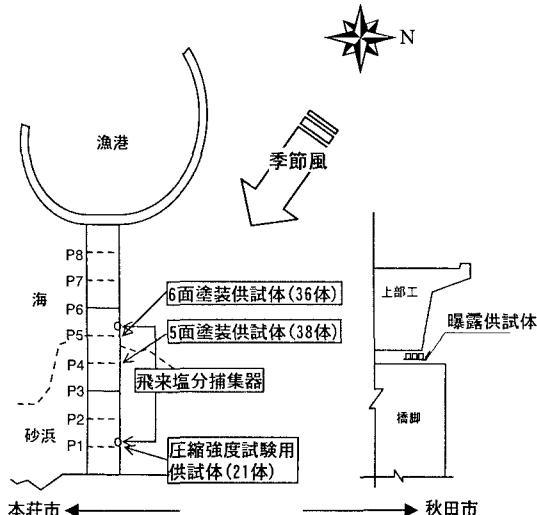
図-1 曝露状況

本研究では、実橋のコンクリート塗装のモニタリングなどを目的として、図-1に示すように、橋梁橋脚上に曝露試験用供試体を設置し、平成10年5月より20年間の計画で試験を開始している。また、橋脚P1の砂浜から高さ2m程度（陸地）、およびP5付近の高欄部（海上）に土研式塩分捕集器を設置して、飛来塩分の捕集を行っている。

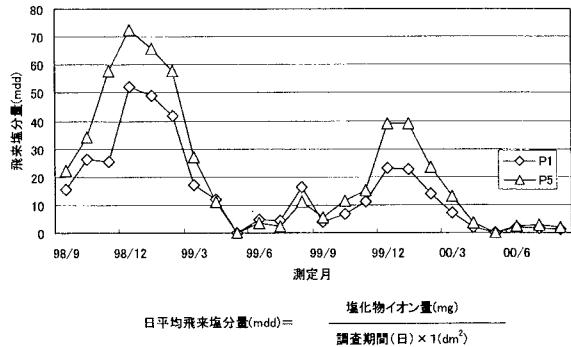
図-2 飛来塩分量の測定結果 (2年間)

飛来塩分量の測定の測定結果を図-2に示す。図中の記号P1は橋脚部、記号P5は高欄部における1ヶ月ごとの測定結果である。飛来塩分量は、1年目および2年目ともに12月に最高値を示しており、1年目ではP1で50mdd ( $\text{mg}/\text{dm}^2 \cdot \text{day}$ ) 程度およびP5で約70mdd、2年目では25mdd (P1) ~40mdd (P5) を示した。また、年平均値は24~33mdd程度となり、多量の飛来塩分が測定されること、および測定年によって飛来塩分量は大きく異なることが明らかとなり、飛来塩分の継続的測定の必要性が示唆された。

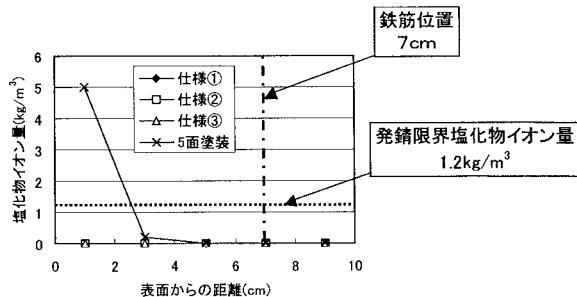
図-3 塩化物イオン量測定結果

曝露3年間で供試体に浸透した塩化物イオン量を図-3に示す。各供試体を曝露面上から下面方向に切断分割し、切断部分を微粉碎して、JCI-SC-4「硬化コンクリート中に含まれる塩分の分析方法」に準じて測定を行っている。無塗装の場合の塩分浸透評価ための5面塗装供試体では、曝露3年経過後、深さ1cm（表面から深さ2cmまでの平均）で、約 $5\text{kg}/\text{m}^3$ の塩化物イオン量の浸透が認められ、図-2に示した飛来塩分量が大きく影響していることが明らかとなった。一方、コンクリート塗装を行った場合には、いずれの塗装仕様においても塩化物イオンの浸透はほとんど認められないことが明らかとなった。

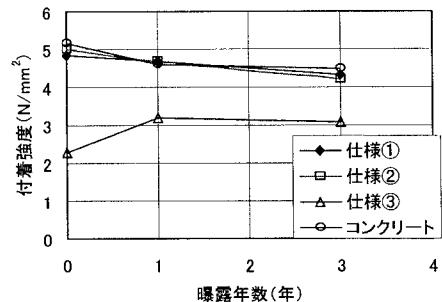
図-4 塗膜の付着力測定結果

塗膜の付着力を建研式引張試験器により測定した結果を図-4に示す。仕様①および仕様②の塗膜付着力は、曝露年数とともに低下してきている。しかし、コンクリートのみで試験を行った結果でも強度は同様に低下しており、塗膜自体の付着強度が低下したのではなく、コンクリートの引張強度の低下が塗膜付着力の低下に影響したものと考えられる。コンクリート強度については、図-1に示すように圧縮強度試験用供試体も曝露を行っているが、顕著な圧縮強度の低下は現在まで認められず、曝露試験地が寒冷地でもあるため、今後凍害の影響も検討していくことが必要であると考えられる。
