V-55 コンクリート構造物の劣化診断システムの開発と橋梁調査

東北学院大学大学院 学生員 ○梅澤 将陽
東北学院大学工学部 フェロー 大塚 浩司
東北学院大学工学部 正会員 武田 三弘

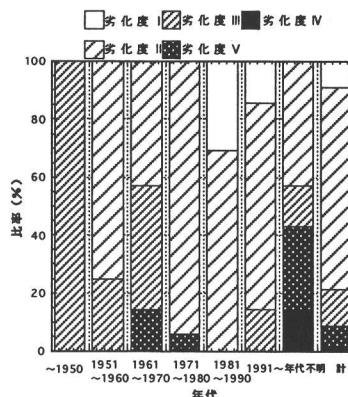
図-3 河川劣化度グラフ

図-3 は、橋梁調査によって得られた劣化度の比率と年代の関係を示したものである。

提言」の劣化度判定基準を基にして判定を行った。全体的に見て年代が古くなるほど劣化度が高くなる傾向が見られた。また、図-4 は、平成 13 年 5 月から 7 月にかけて宮城県内における発注機関（40 組織）によって行われた橋梁調査結果である。図-3 の場合よりも独自調査の方が劣化度が高いものが多く供用されていることがわかった。図-5 は、本研究で作成した劣化事例データベースを用いて、独自調査の結果、劣化度Ⅲ以上であった橋梁の劣化原因推定を行った結果である。寒冷地である宮城県の典型的な劣化現象として、凍害が多くみられた。

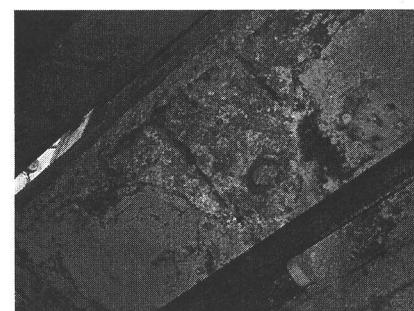
写真-1 A 橋劣化状況

変状としては、鉄筋腐食・露出、スケーリング等の表面風化、コンクリートの剥離・剥落が確認された。

これらの検査結果から、図-2-③に「鉄筋腐食・鉄筋露出・スケーリング・剥離・剥落」と入力したところ、検索件数は 35/311 件で、全ての検索資料の主原因が凍害であった。そこで検索した資料内の写真と検査対象構造物の劣化性状とを比較したところ、検査対象構造物の劣化性状（写真-1）が非常に類似していることがわかった。このことを参考に検討を行ったところ、この橋梁の地覆は凍害によって劣化したものであるという結論に達した。
