### III-22 森吉山ダム周辺における地質構造からの施設計画の留意事項

国土交通省 東北地方整備局 森吉山ダム工事事務所 法人会員 山谷 博志〇  
国土交通省 東北地方整備局 森吉山ダム工事事務所 法人会員 神崎 彰

森吉山ダムは、秋田県北秋田郡森吉町の米代川水系阿仁川支川小又川に建設する多目的ダムで、堤高 約 90m のロックフィルダムである。平成 11 年度から本体関連工事として下段仮排水路トレン工事に着手し、平成 14 年 2 月に完成、平成 14 年 3 月ダム本体建設工事に着手した。ダム建設事業の進捗に伴い、貯水池周辺の詳細な地質構造が明らかになってきた。地質構造と施設計画・調査をするにあたっての留意事項について述べる。

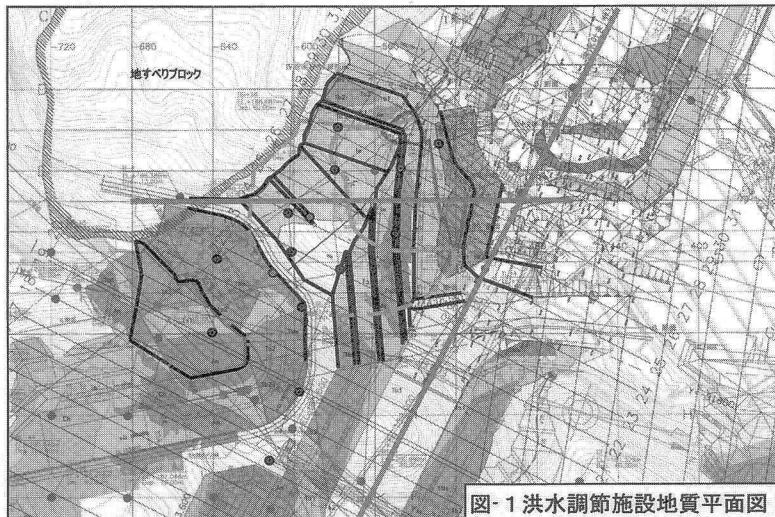
図-1 に洪水調節施設左岸シート部の地質平面図を、図-2 に洪水調節施設地質縦断面図を示す。また、図-3 に変状発生箇所の地質断面図(E+15 断面)を示す。

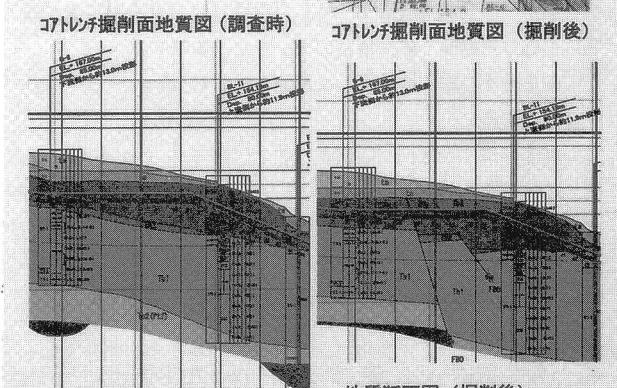
図-6 調査時及び掘削後のダムサイト地質図

図-6にダム付の地質図を示す。調査段階では想定されていなかった断層が掘削面の観察により確認された。調査段階では対比されるボーリングデータをつないで地質断面図が作成されていたが、実際には多くの断層が分布する地質構造となってしまっており、複雑な地質構造となっていることが確認された。
