## VI-12

### 劣化期におけるプレストレストコンクリート橋の現況調査について

東北電力(株)大曲技術センター土木課 正員 ○西館 昌行  
 東北電力(株)大曲技術センター土木課 正員 工藤 武美  
 東北電力(株)研究開発センター電源技術 G 多田 誠

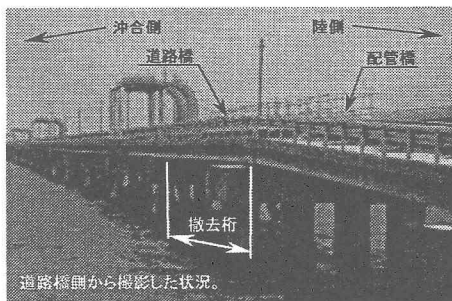
秋田港の北防波堤に沿うように設置されている燃料揚油ドルフィンの道路橋及び配管橋は建設以降、24年経過しており、設置位置の厳しい気象・海象条件等により海水飛沫がコンクリート表面に付着、内部に浸透・蓄積し、塩害による損傷を受けている。

写真1 検討対象構造物の外観

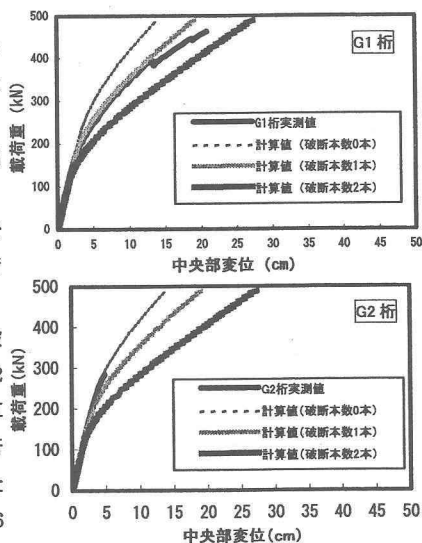
G1 桁及び G2 桁の載荷試験による桁中央部変位量と載荷重の関係を図 3 に示す。これには下段の PC 鋼材の破断本数に応じた変位量と載荷重の関係 (計算値) を併せて示した。

G1 桁の試験結果によれば、その荷重－変位曲線は、計算値による破断本数 1 本に相当する履歴をたどり、載荷重 390kN 付近で、破断本数 2 本側に移行する形態を示した。一方、G2 桁の試験結果のそれは、計算値による破断本数 0 本をやや下回る履歴を示した。また、それぞれの桁に対し、載荷重によるひび割れ発生荷重を確認しているが、桁が健全とした場合 (計算値) が 207kN に対し、G1 桁が 123kN 及び G2 桁が 186 kN であり、損傷ランクの高い G1 桁が G2 桁に対比して耐荷力の低下傾向が見られる。

図 3 載荷試験結果

なお、載荷試験後のはつり調査によれば、G1 桁は下段 PC 鋼材 2 本分にほぼ相当する PC 鋼線の破断、G2 桁は下段 PC 鋼材 4 本について、各 2～3 本の PC 鋼線破断等の内部劣化状況が確認されている。

以上の結果から、「①G1 桁の耐荷力は G2 桁よりも低下しており、G2 桁においても部材が健全として計算した耐荷力 (計算値) より若干低下していること」、「②耐荷力低下に影響する内部劣化は、PC 鋼線が腐食により著しく断面欠損または破断した状態において顕著になり始めると推測されること」が明らかとなった。
