# VI-18

## 落石災害と対策工事について

○東日本旅客鉄道株式会社 正会員 大沼 国弘  
東日本旅客鉄道株式会社 正会員 青木 克憲  
東日本旅客鉄道株式会社 桐山 晶

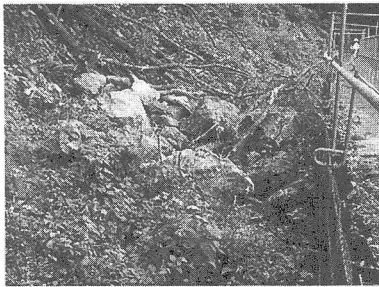
急峻な山岳線区において、右斜面上部の露岩帯から複数の落石（1.6m×1.5m×1.5m）が発生し、落石止擁壁の上部背面に衝撃し、擁壁天端付近の一部が破損した（写真-1）。

写真-1 擁壁に衝撃した岩塊

本災害の原因は、第2群の露岩帯からブロック状に積み重なった一部が足元から抜け落ちたことによるものと判明した。発生源の屏風岩背面は、風化が著しくバランスを崩し危険な状態である。背後に開口亀裂が多発しており、ワイヤーモッコ工を設置し、初動を抑えることを最優先とした。これらの露岩は、既存の対策工で対応が困難であり、恒久対策が必要と判断した。

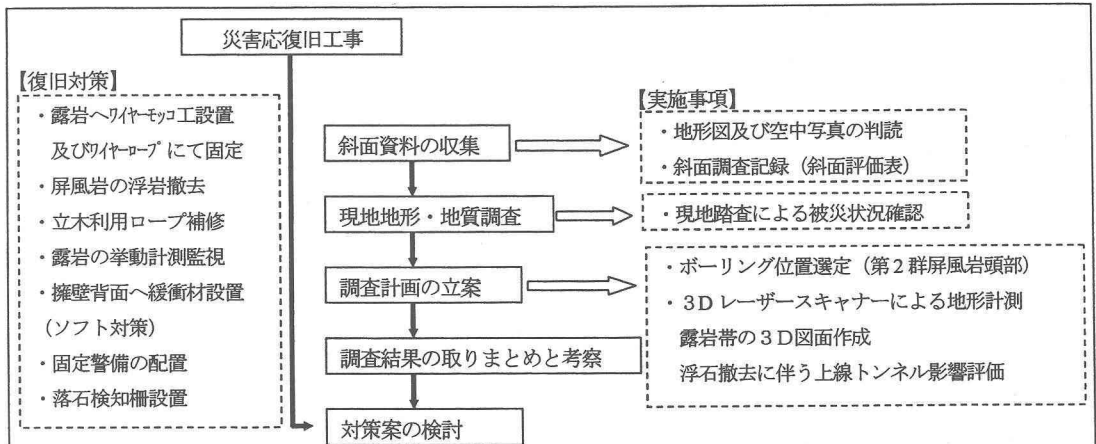
図-1 落石災害対策の流れ

調査から対策案の検討までの流れを示す（図-1）。

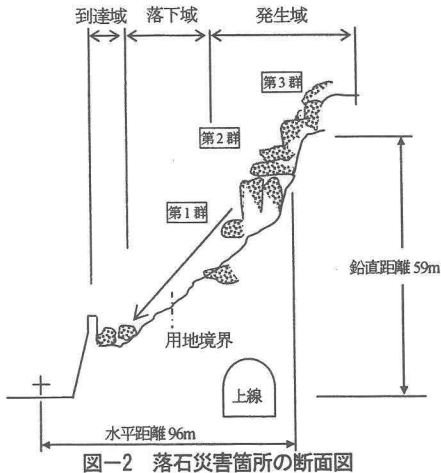
図-2 落石災害箇所の断面図

斜面を発生域・落下域・到達域に分割し、露出岩帯を3群帯に区分した調査結果を示す（図-2）。

・斜面中部の積み重ったブロック状岩塊から足元が抜け落ちている。（第2群）

- ・屏風岩背面の露岩に開口亀裂が多発し、屏風岩が支えている状態である。(第2群)
- ・風化が進み、岩塊が浮いている状態である。(第3群)
- ・樹木の根茎が侵入した岩塊の足元が流下している。

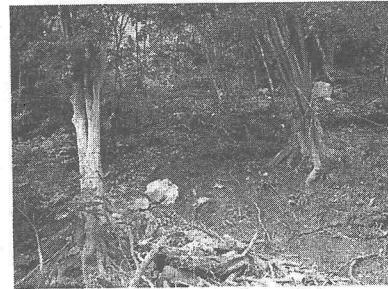
- ・落石の衝撃により転倒傾斜した樹木が多数ある。
- ・尾根側方からガリー侵食が進行し、浮石の不安定化が著しい(写真-2)。

写真-2 進行したガリー侵食

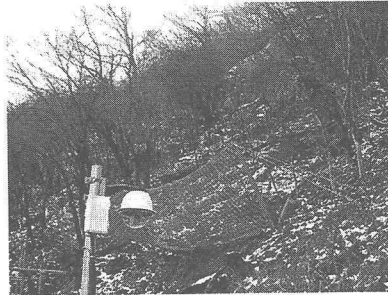
写真-3 対策工状況

安定化処理後、風化が著しく不安定な第2・3群の露岩には、ロックネットで覆い発生源対策を施した。斜面中部にはリングネット工を設置し落石を捕捉した。さらに、落石止擁壁に落石止柵を嵩上げによる、背面のポケット容積を確保した(写真-3)。
