## IV-36 城郭石垣の修復工事における情報化施工

鹿島建設(株) 正会員 ○西村 元男  
 仙台市建設局百年の杜推進部 二階堂 聡  
 鹿島建設(株) 高橋 幹雄

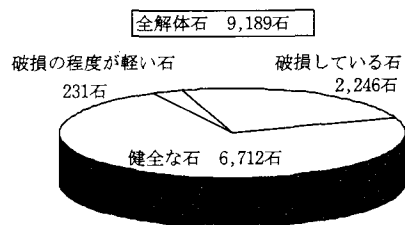
図-2 石材調査結果

解体された積み石は修復時に元の位置に積み直すことを原則とするので、解体前に積み石に番号をふり、この番号により管理をした。全ての解体石は破損の程度を記録し仮置場に保管した。（図-2 石材調査結果）

方針で、再加工後の石材寸法と再利用先の破損石寸法を入力し、最適な組み合わせを出力するプログラムを開発した。これにより、最終的に破損石の内40%を再利用することが出来た。再加工石材を利用できない部分は材質のほぼ等しい石材を新たに購入した。石材の大きさ、必要個数の条件から国内調達は難しく中国から購入した。

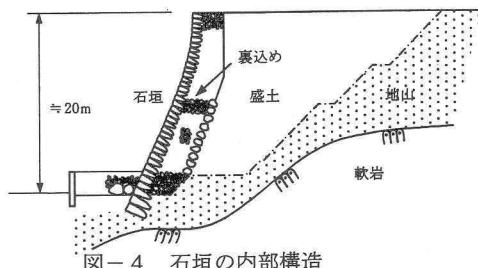
図-4 石垣の内部構造

背面の盛土を含む全体系の安定、石垣の転倒・滑動・支持力の検討を行った結果、主に、碎石混合による裏込めの粒度改良、固化材混合による盛土の改良という現代工法による補強を実施することとなった。しかし、一方では、現代工法による補強は異物であり、石垣の文化遺産としての価値を損ねるという考え方もあり、補強方法については、仙台市が各方面の専門家による委員会の場を設け、広く一般市民にも情報公開し、方針の調整を行った。(図-4 石垣の内部構造)
