水圧載荷時間の変化による塩化ビニル管の破壊状況に関する研究

東北学院大学工学部 学生会員 ○奥 良之
東北学院大学工学部 正会員 河野 幸夫

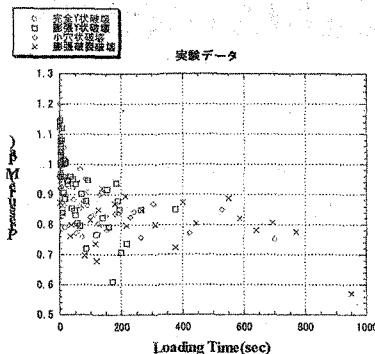
次のグラフは、縦軸に最大圧力、横軸に載荷時間をとり実験データを分布図に表したものである。また、図中の○は完全Y状破壊、□は膨張Y状破壊、◇は小穴状破壊、×は膨張破裂破壊を表している。全体的にみると、載荷時間が短くなると最大圧力が上昇する結果となっている。

1)水圧載荷時間が短いほど最大圧力が大きく、水圧載荷時間がある程度の時間を過ぎると最大圧力がほぼ一定に収束するという結果が得られた。

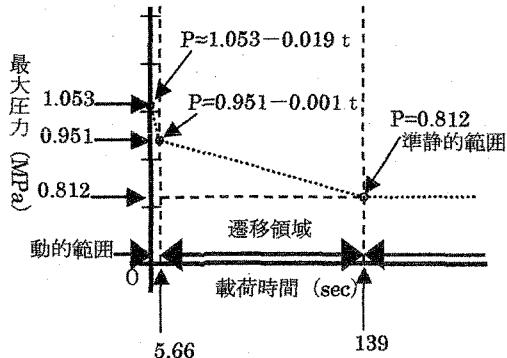
上図より $t = 0 \sim 5.667$ 秒 動的載荷範囲
 $t = 5.667 \sim 139$ 秒 遷移の領域
 $t = 139$ 秒以上 準静的載荷範囲となる。
