積雪寒冷地の橋梁コンクリート床版の余寿命診断について

(株)土木技研 正会員 新銀 武
岩手大学工学部 ○鈴木 大輔
岩手大学工学部 正会員 出戸 秀明
岩手大学工学部 正会員 岩崎 正二

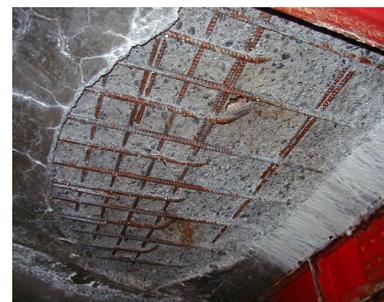
図-1 床版劣化事例

経済や社会情勢の変化に伴い、社会資本の更新はより難しくなることが予想される中、既設橋梁を補修・補強しながら、長く有効に維持・管理していくことが課題となっている。鋼橋の鉄筋コンクリート（以下 RC）床版は劣化が段階的に進行する橋梁の代表的部材であり、劣化を早期発見し対処することが橋梁全体の健全性確保の上からも重要といえる。RC 床版の主な劣化の原因は、自動車活荷重による疲労損傷が挙げられるが、積雪寒冷地では、冬期に散布される融雪剤から供給される塩化物による塩害も顕著化しており、凍結融解作用などの他の要因と複合され、深刻な劣化状態となっている場合が多い。図-1 に塩害により RC 床版の鉄筋腐食が進行した状況を示す。本論文では積雪寒冷地における RC 床版の融雪剤による塩害に着目し、岩手県内の国道に位置する橋梁を対象に道路上面から RC 床版に供給される塩化物イオン濃度の測定を行い、塩化物に対する RC 床版の寿命評価を行うとともに床版劣化と塩害との関係を明らかにする。

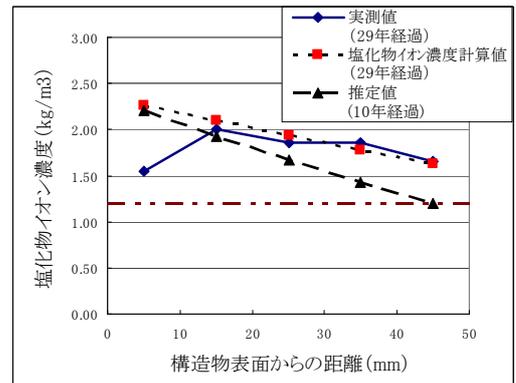
図-3 塩化物イオン濃度分布（路肩付近）

図-3は路肩付近の塩化物イオン濃度分布である。床版上面から5 cmの範囲全体で管理限界値を超えている。川内橋が曲線橋で横断勾配が片勾配であることから、路肩付近は線形的に雨水とともに塩化物イオンも溜まりやすい場所といえる。路肩付近では塩害の他に、試料採取付近で床版の土砂化が確認できた。図-4はセンターライン付近の塩化物イオン濃度分布である。路肩付近よりも全体で管理限界値を大きく上回る結果となった。線形的に勾配の低い路肩付近よりも勾配の高いセンターライン付近の方が高濃度の塩化物イオンが溜まった原因として、道路面上の轍が考えられる。自動車の繰返し走行で生じた轍によって路面に凹凸が出来たことでセンターライン付近にも雨水が溜まりやすくなり、塩化物が溜まったものと考えられる。図-5は歩道付近の塩化物イオン濃度分布である。先の2箇所とは異なり、全体で管理限界値を下回っている。

(1)式から寿命評価を行なったところ、塩化物供給に対する寿命は路肩付近で10年、センターライン付近で8年、歩道付近で100年以上という結果となった。このことから、路肩・センターライン付近では架設後早期に塩害が発生した可能性が高い。それに対し、歩道付近では100年が経過しても鉄筋の位置で管理限界値を超えないという結果を得たことから、歩道付近の塩害は他と比べて被害が小さいと考えられる。上側鉄筋の腐食が耐久性的に問題となる路肩付近やセンターライン付近の評価結果から、橋梁全体としては川内橋の塩化物供給に対する寿命は10年程度と考えてよい。融雪剤の供給が過去15年前程度から増えだしたことを考慮すると、川内橋は既に塩害が発生している可能性が非常に高く、その寿命は10年以下であることが言える。さらに、川内橋の床版打ち換え時に鉄筋の腐食が確認できたことから、今回の解析結果と同様の損傷が確認された。また、路肩のコア採取位置付近で床版の土砂化も確認できたことから、塩害に加えて凍結融解作用などとの複合劣化により床版劣化は更に深刻化しているといえる。

本論文では、積雪寒冷地における既設橋梁を維持管理していくにはRC床版上面からの塩化物供給に対する寿命推定が重要であることを示している。ひとつの橋梁でも場所によって塩化物イオン濃度は大きく異なるので、塩害の被害も場所によって差が出てくる。塩化物イオン濃度が高い場所では塩害の他にも土砂化の可能性が高い。土砂化は床版耐荷力の大幅な低下を招く危険な劣化要因であるため、定期的な点検・補修が必要である。
