木歩道橋の載荷試験に基づく劣化診断手法の検討

岩手大学工学部 正会員 宮本 裕
 岩手大学工学部 正会員 出戸 秀明
 岩手大学工学部 正会員 岩崎 正二
 岩手大学工学部 ○高館 智紀

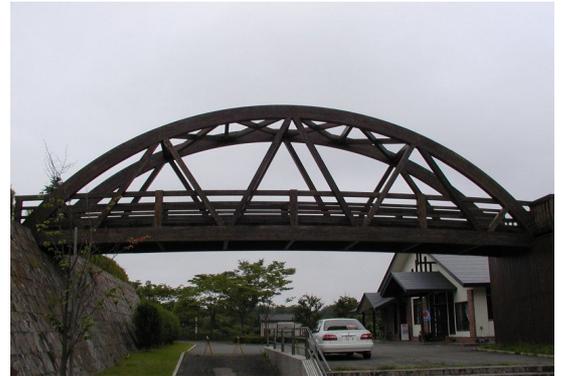
写真 - 1 思惟公園内 1号橋全景写真

本研究の対象橋梁は岩手県下閉伊郡田野畑村の思惟大橋コミュニティ公園内に架設された唐松集成材を主材料とするアーチ式木歩道橋（写真 - 1、橋長 16.5m、有効幅員 2.0m、高さ 4.48m）と逆アーチ式木歩道橋（写真 - 2、橋長 21.0m、有効幅員 2.0m、高さ 4.75m）である。両橋ともに架設年次は 1991 年 10 月であり、木橋の管理年限である 15 年を経過し目視調査によると腐朽、損傷が著しいために現在は通行禁止となっている。本橋は積雪寒冷地の田野畑村に架設され、長期間湿潤状態の中にあるため、日の当たらない桁内側や床板裏側などに菌類が繁殖しやすい状況にある。また三陸沿岸近郊でもあり、浜風による部材表面の損傷などの影響も劣化原因として考えられる。そのため、本研究では人力荷重による静的載荷試験を行い、それらの調査・載荷試験結果から対象橋梁の劣化診断を試みた。

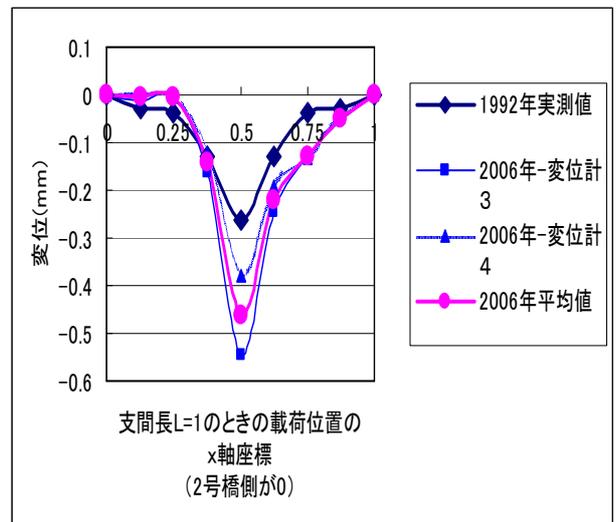
図-3 1号橋の1992年と現在の変位分布

図-3、図-4は、それぞれ1号橋と2号橋の本試験による静的変位の測定結果と1992年時の測定結果¹⁾を比較したグラフである。なお、変位は荷重載荷点を変化させたときの中央点の値である。支間の中央点に人力荷重を載荷した場合の β を計算すると中央点において、1号橋では52%、2号橋は18%も低下していることが分かった。静的剛性低下率から、2号橋に比べて1号橋のほうが劣化が著しいという結果が得られ、目視調査の結果と同様になった。図-5は、1号橋において支間中央点を挟んで対称点に、それぞれ荷重を載荷する荷重ケース②と③の場合の G_1 桁（1, 3, 5点）と G_3 桁（2, 4, 6点）の変位分布を同時に示したものである。実線が G_1 桁を、点線が G_3 桁の変位分布を表している。本橋が健全なら②と③の荷重ケースでは、変位分布は中央点に対して対称な分布を示すはずである。ところが②の場合が③よりかなり大きくたわんでいる。さらに、②の場合において G_1 桁の変位が G_3 桁より大きいことから、変位計5を設置した近傍の部材で損傷あるいは劣化が考えられ、剛性が局部的に下がっていることが推察される。

静的剛性低下率は、1, 2号橋ともに明らかな低下が見られ、特に1号橋の健全度はかなり低いことが分かった。さらに、静的載荷試験において幅員左右の主桁に変位計を設置し、主桁支間中央に対して左右の対称点に、人力荷重を交互に載荷させ、得られる2つの変位分布を比較検討することにより、主桁の劣化・損傷の場所や程度を大まかに推定できることが分かった。
