小規模吊橋の点検方法及び補修・補強事例

(株)復建技術コンサルタント 正会員 佐藤 雅士
(株)復建技術コンサルタント 正会員 岡本 光朗
(株)復建技術コンサルタント 正会員 黒田 浩二

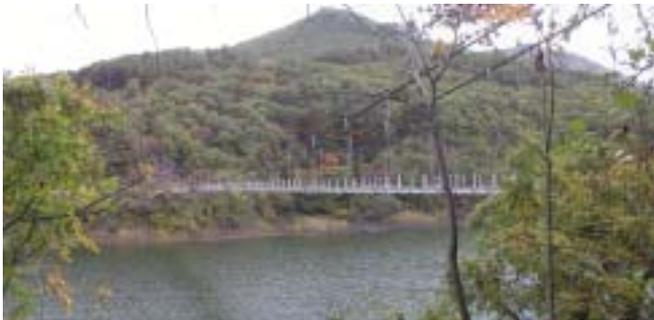
写真-1. 吊橋全景（改修前）

本橋は昭和30年竣工の橋長165mの小規模重床吊橋である。完成当時は3tの車両も通行しており、昭和54年以降は人道橋として使用されたが、老朽化に伴い昭和63年に前面通行止めとなった。

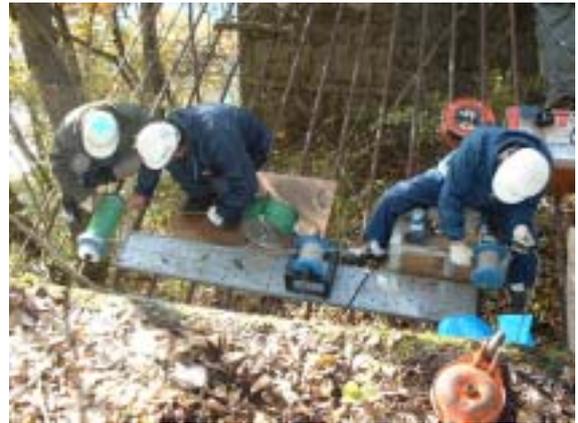
写真-2. 全磁束法の磁化コイル取り付け作業

| 部位 | 調査結果 | 総合判断 |
|---|---|---|
| 主索 | 全体的に錆が発生しており、全磁束法による断面測定によると、断面積が平均5%程度減少している。(強度としては22%低下) | 強度不足であるため、全面的な補強が必要となる。 |

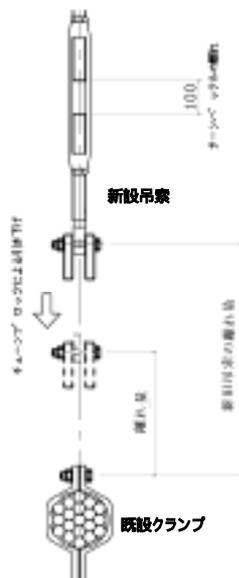
図-2. 新旧吊索の離れ

設計段階では、完成形のサグと主索ロープ(吊索含む)架設時のサグ差(=新旧吊索の離れ量)が端部で94mm、支間中央で286mmと算定されたため、新旧吊索を両端部から中央に向かって連結することにより離れ量は収束するものと判断していた。

しかし、施工時の計測値は表-3の通りであり、ターンバックル等の調整以上の離れ量となっていた。そのため、連結時には各吊索にチェーンブロックを装着し、新旧主索の引き込みを行う必要が生じた。

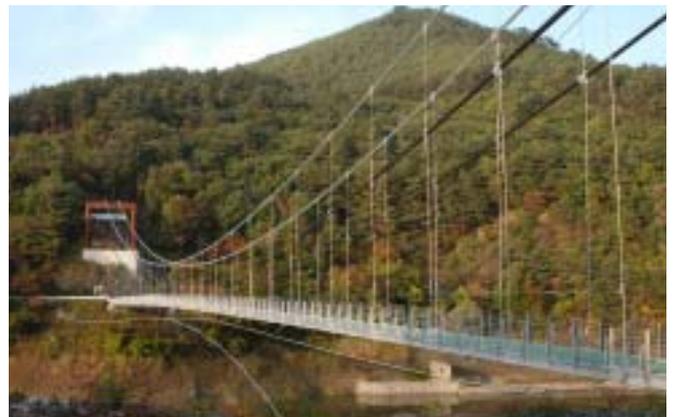
写真-3. 補強後全景

最終的には、補強前後の支間中央の床版キャンバー値が+70mm程度に収まっていたため、新旧主索ロープの荷重の盛替えは当初設計通りに行われたものと判断できる。
