# 吉田川河川堤防の常時微動特性に基づく 1978 年宮城県沖地震による 被害機構の分析

日本大学 学生会員 ○内田 雅士  
日本大学 酒井 健朗  
日本大学 正 会 員 中村 晋

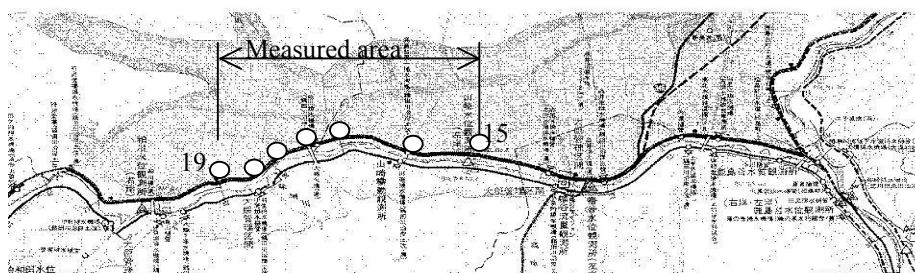
図-1 常時微動の測定位置(吉田川)

吉田川左岸の河川堤防に沿って図-1 に示す 15km から 19km までの間、7 地点の堤防天端位置で常時微動の測定を実施した。測定は速度成分を対象とし、水平 2 成分(堤体直交方向と縦断方向)と鉛直成分の 3 成分を 0.01 秒間隔で 3 分間実施した。各地点で観測したデータのうち、堤体直交方向の水平成分と鉛直成分について、40.96 秒区間のフーリエスペクトル(Parzen window 処理: バンド幅 0.2Hz)を 10 秒ずつ移動させながら 10 区間解析し、その 10 区間の平均値について水平成分と鉛直成分のスペクトル比(H/V スペクトル)を算出した。各地点で算出した H/V スペクトルの比較を図-2 に示す。

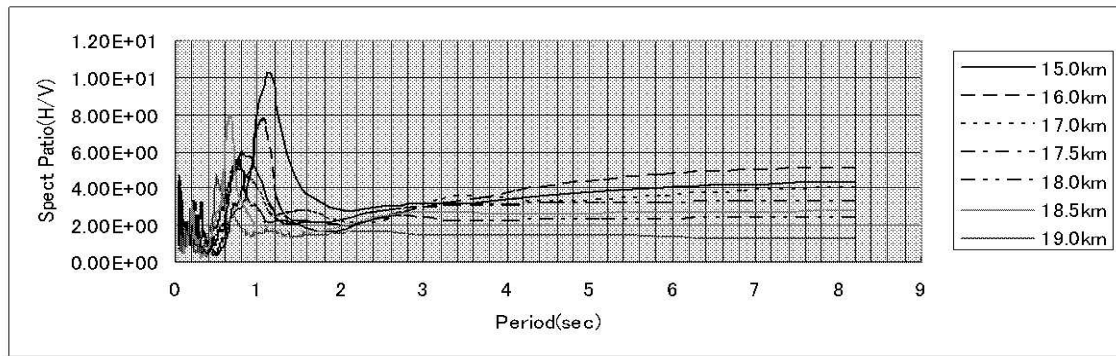
図-2 H/V スペクトルの比較

図-2 に示した各地点の H/V スペクトルより読み取ったスペクトル比の卓越する周波数と位置との関係を図-3 に示す。その周波数は堤防-支持地盤系の卓越周波数に対応している。図-4 は、2003 年宮城県北部地震で著しい被害を受けた鳴瀬川左岸における木間塚周辺の河川堤防にて実施した常時微動測定に基づく H/V スペクトルの卓越周波数と位置の関係<sup>3)</sup>である。

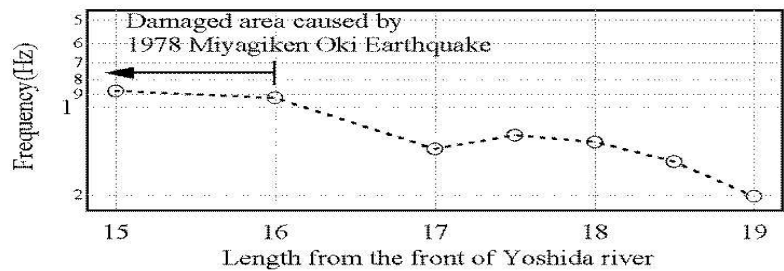
図-3 堤防位置と堤防の卓越周波数(吉田川左岸)

測定区間の中で 1978 年宮城県沖地震による被害が生じたのは、15～16km である。その区間の卓越周波数は、1.0Hz 以下と、2003 年宮城県北部地震より鳴瀬川の堤防に被害の認められた 13～14km 区間と同様に低周波数であるが、吉田川の堤防のほうが若干大きい。両河川堤防直下の支持地盤は粘性土、砂質土、粘性土の順で構成されている。

1978 年宮城県沖地震、2003 年宮城県北部地震とも、堤防に被害が生じている地点の堤防-支持地盤の卓越周波数は 1.0Hz 以下となっている。さらに、地盤構造も、堤防の支持地盤が粘性土、砂質土、粘性土の順で構成されている。粘性土は軟弱な地盤であり、地震時の震動が地盤に伝わりやすく、大きく揺れるため被害が大きくなったと考えられる。1978 年宮城県沖地震と 2003 年宮城県北部地震により被災した河川堤防の振動性状は類似しているものの、地震被害の発生状況が異なっている。その理由を明らかにするためには両地震の地震動特性との関係などもふまえた検討を行うことが必要である。
