# 北東北地方日本海沿岸において著しい塩害を受けた 道路橋コンクリート桁の劣化度調査

日本大学工学部 学生員 ○城坂 裕己  
日本大学大学院 学生員 古山 幸永  
日本大学工学部 正会員 岩城 一郎

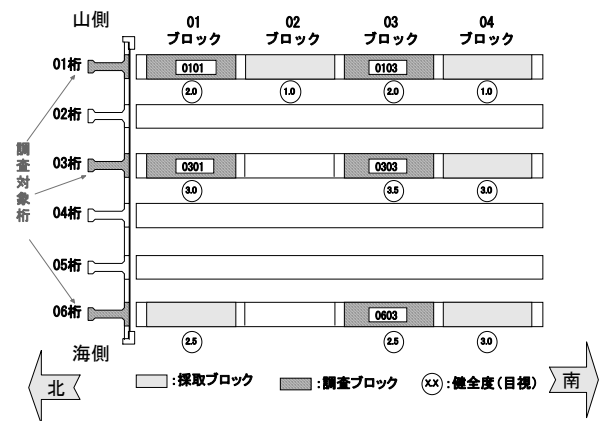
図-1 主桁採取位置と健全度評価

今回の調査では、北東北地方日本海沿岸部にある道路橋の解体撤去に伴い、そのコンクリート桁から試料を採取した。本橋は1976年に竣工され、30年間使用されていた。橋長は33.0m、桁の形式は単純ポストテンションT桁で主桁本数は6本である。調査対象とするコンクリート桁は図-1に示すように01・03・06桁とし、横桁により4分割される各ブロックを北側から01・02・03・04とした。解体前に判定基準に従い健全度評価を行った結果、03桁は多少腐食ひび割れが見られる程度で外観上著しい損傷は見られなかったのに対し(健全度3-3.5)、06桁では腐食ひび割れが顕在化し、そこから錆汁がしみだしているものもあり(健全度2.5)、01桁では一部コンクリートが剥落している状況(健全度1.0-2.0)であった。

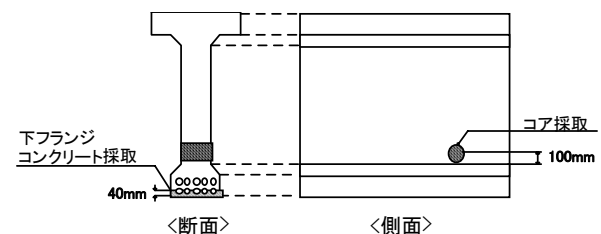
図-2 試料採取位置

調査試料の採取位置を、図-2に示す。図より、各下フランジの付け根部から100mmの位置をコアの中心とし、ウェブを直径100mmのコアで貫通するように抜き出した。その後、コアを端部から15mm毎にカットし、粉砕したものを塩分滴定試料とした。また、下フランジかぶりについてはこの部位のコンクリートをはつり出し、これを10mmごとにカット・粉砕し試料とした。塩化物イオン量の分析は、JIS A 1154に準拠して電位差滴定法により測定した。また、中性化深さはJIS A 1152に準拠し、フェノールフタレイン溶液をコンクリートはつり面に散布することにより測定した。圧縮強度試験はJIS A 1108に準拠し実施した。

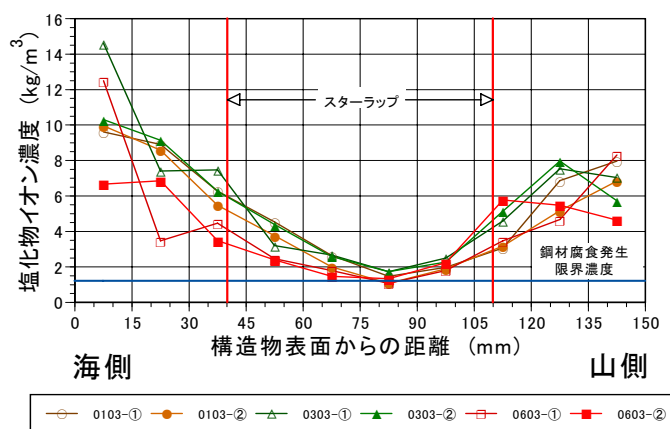
図-3 塩化物イオン濃度(コア)

コンクリートの圧縮強度は桁およびブロックごとに大きな違いはなく、平均44.3MPaと設計基準強度 $f'_{ck}=40\text{MPa}$ を多少上回る結果であった。図-3はコンクリート桁側面から取り出したコアに関する塩化物イオン濃度分布である。コアは0103・0303・0603ブロックからそれぞれ2本ずつ採取した。図より、0103・0303・0603すべてのブロックについて、端面で多少のばらつきはあるものの、拡散作用により端面に比べ内部で塩化物イオン濃度が低くなり、また飛沫の作用方向から、海側の面では山側の面に比べ塩化物イオン濃度が高くなる傾向を示した。端面での濃度のばらつきは雨水の影響や中性化による塩分の濃縮によるものであると思われる。塩化物イオン濃度は全体的に鋼材腐食発生限界濃度で

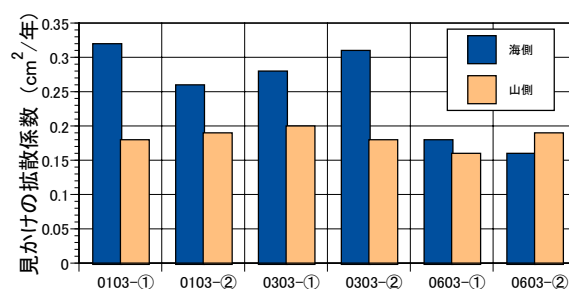
図-4 見かけの拡散係数

ある $1.2\text{kg/m}^3$ を大きく超える結果となったが、コンクリート桁をはつり出した際、スターラップの腐食はほとんど見られなかった。図-4はコアの塩分含有量の結果を元に見かけの拡散係数を算出した結果である。図より、海側の面での拡散係数に着目すると、0603ブロックのみ低い値を示しているのに対して、山側の面では桁によらずほぼ同じ値を示した。この結果は、日本海からの季節風と雨水により塩分が洗われた影響であると考えられる。前途の健全度評価と比較してみると目視では、0303ブロックが0103・0603ブロックよりも健全であることを示しているが実際の塩化物イオン濃度は他のブロックよりもむしろ若干高い結果となった。これは、中桁である0303では雨水の影響を受けず、桁下がり江だったことから常時湿潤状態に曝されていたためと考えられる。なお、中性化深さは、0103・0603ブロックは平均 $2.0\sim 5.8\text{mm}$ であり、0303ブロックでは平均 $0.2\text{mm}$ 程度でほとんど中性化は見られなかった。このことから、0303ブロックは湿潤状態にあり、中性化がほとんど進行しなかったと推測される。

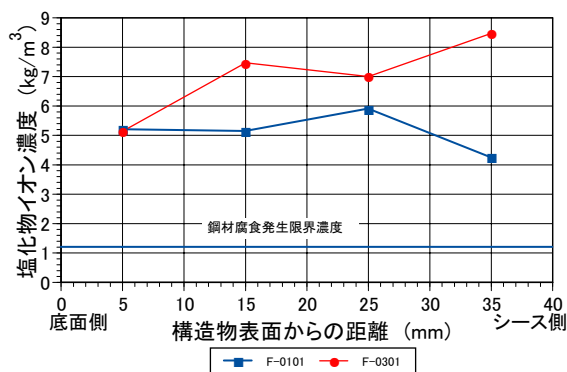
図-5 塩化物イオン濃度(下フランジ)

次に、図-5は0101・0301ブロックの下フランジからシースまでのかぶりを採取したコンクリート試料の塩化物イオン濃度分布を示す。図より、この部位では、各ブロックともに底面からシース近傍まで、 $5\sim 8\text{ kg/m}^3$ の間で塩化物イオン濃度がほぼ均等に推移する結果となり、0101・0301ブロックともに鋼材腐食発生限界濃度を大きく超える結果となった。この位置ではシースのかぶりも薄く、結果、目視点検に示されるような著しい塩害劣化を受けたと考えられる。
