# 平成 17 年度冬期の凍上による舗装損傷について

東日本高速道路(株)東北支社 仙台技術事務所 正会員 ○永井 宏  
後藤 博  
永目憲一郎

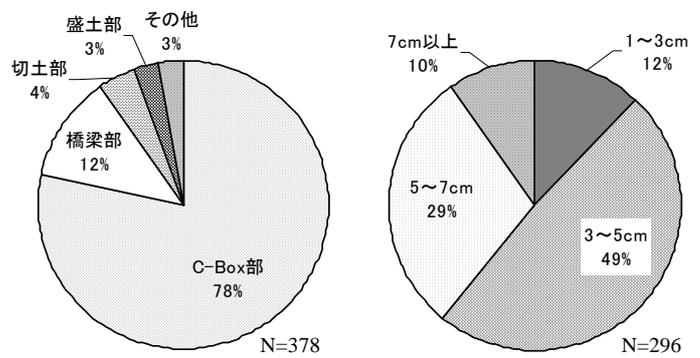
図-1 凍上発生箇所の構造物種別

凍上による路面隆起や沈下等の損傷は、東北支社管内で 378 箇所へのぼり、構造物種別で分類すると次のとおりであった(図-1)。カルバートボックス(以下「C-Box」という)が全体の約 8 割を占め、切盛土工区間及び橋梁取り付け部が各々 1 割程度となっている。

また、図-2 では交通障害の程度を段差の規模で表した。段差規模が 3~5cm の中規模が 5 割、大規模な 5cm 以上 10cm 未満の段差が 4 割を占めたことで、快適な走行を妨げることとなった。切土・盛土の土工部は、コルゲーション等の大きな縦断方向の不陸が発生し、路面が連続的に波打ったことで乗り心地をさらに悪化させることとなった(写真-1)。

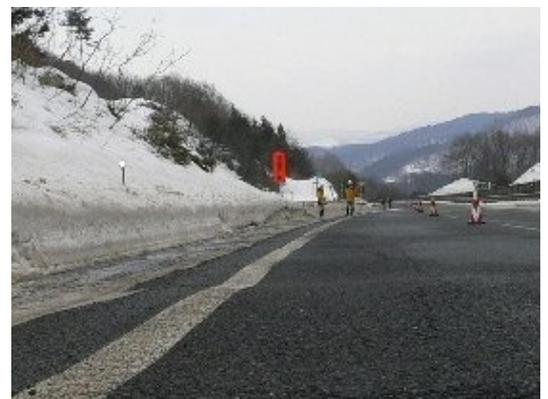
写真-1 切土区間の凍上状況

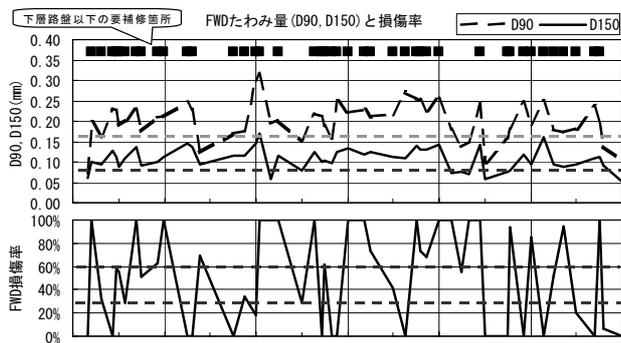
図-3 FWD たわみ量と損傷率

構造的路面損傷を定量的に把握するために路面のたわみ量を測定し、FWD(Falling Weight Deflectometer の頭文字) たわみ量及び損傷率で打換厚さを判定した。図-3 にその結果の一部を示したが、凍上発生箇所ほとんどで下層路盤以下の層まで耐力が著しく低下している。
