# 平成 19 年 9 月 17 日洪水の阿仁前田における氾濫

秋田大学 正員 ○松富英夫 学生員 古戸貴大 学生員 木村太一

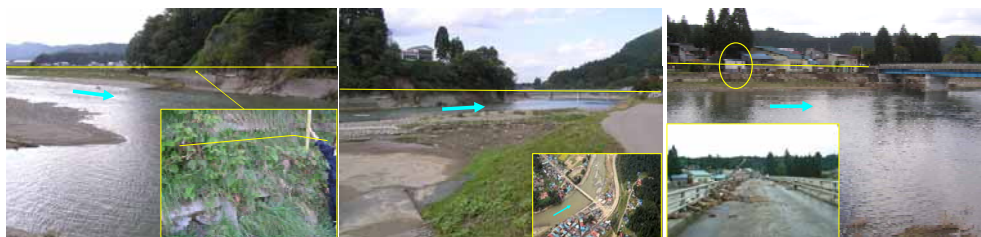
写真-2 左岸上流から下流の八幡橋にかけての浸水痕跡（図中の実線）

**4.3 浸水痕跡と氾濫状況** 写真-2 に阿仁前田左岸沿いの氾濫浸水位線を示す．実線がそれで，地区上流では田畑へ溢水が生じ，下流では無堤部の住家が浸水し，その浸水位は八幡橋の路面より高く，残された写真と整合した．蔵の白い土壁は洪水で薄茶色に変色していた．

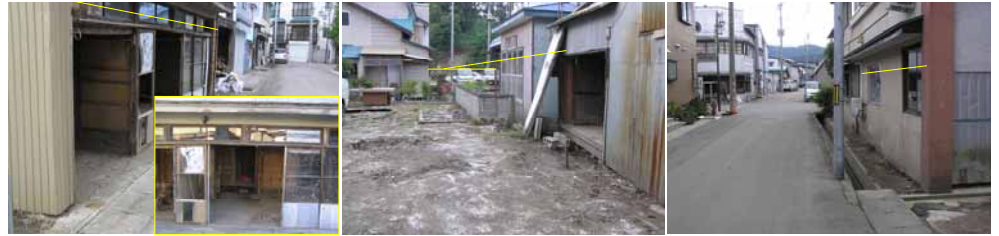
写真-3 浸水痕跡例(左: 浸水位 0.05m, 浸水深 2.05m, 中: 0.12m, 2.16m, 右: 0.29m, 2.08m)

写真-3 に阿仁前田右岸側の居住域での浸水痕跡例を示す．左から右の順で上流へ向かっており，上流に行くほど浸水位が高いことが判る．

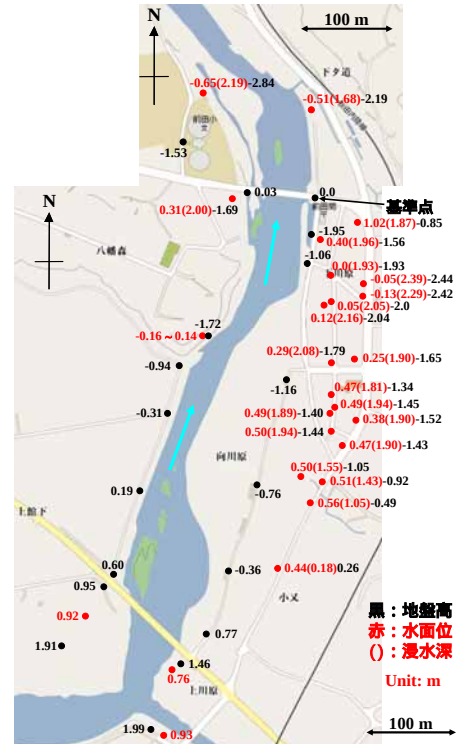
現地調査に基づく地盤高(●)，氾濫浸水位(●)，浸水深(( )内)を図-3 に示す．高さの基準は八幡橋右岸側の継手部で，0m としている．

右岸側居住域の南北方向の地盤勾配と水面勾配は 1/240 と 1/470 である．堤防兩岸の天端勾配と河道沿いの水面勾配は 1/210~1/290 と 1/610 である．したがって，八幡橋近傍を除いて，本地区の洪水の水面形は常流の堰上げ背水曲線 ( $M_1$ ) であったと推定される．

八幡橋からその上流の約 100m 区間で水面が逆勾配となっている．これは，八幡橋地点が狭窄部となっている，橋脚，橋の桁や欄干が障害物となった，漂流物で流水面積が小さくなったことによる．

八幡橋下流では，約 150m の区間で痕跡水位が 1.5m 下がっており，水面勾配は約 1/100 である．これは段差とともに，八幡橋の堰止め効果による．

図-3 地盤高，氾濫浸水位，浸水深

**5．おわりに** 主な結果は次の通りである．阿仁前田の八幡橋の直ぐ上流では水面が逆勾配で，その上流域では水面勾配が地盤勾配や堤防天端勾配より緩かったことを確認した．前者は狭窄部であること，橋脚，橋の桁や欄干，漂流物で流れが妨げられたことによる．後者は逆勾配域より上流は常流の堰上げ背水であったことを示している．よって，本地区の復旧・改良にあたっては，河道の掘削・拡幅や堤防の嵩上げとともに，橋の架け替えをも含めて検討する必要がある．浸水深が 2m 以上に達したにもかかわらず，木造住家が浮力で流出しなかった．本地区の木造住家が基礎にしっかり固定されていたことを示している．津波の場合に比べると，浸水深の割に木造住家の被害程度が低い．破堤氾濫でないときの洪水氾濫流の流勢は，津波氾濫流の流勢に比べて弱い．ダムの放流を知らせるサイレンが機械の故障で鳴らなかった．本件は，ダムの放流に限らず，情報伝達手段やその維持の在り方に一石を投じた．
