福島県金山町で発生した地すべりとそのすべり層の 一面せん断試験結果について

日本大学工学部 学生会員 長谷川 隆之 ・ 渡邊 恵一
正会員 梅村 順

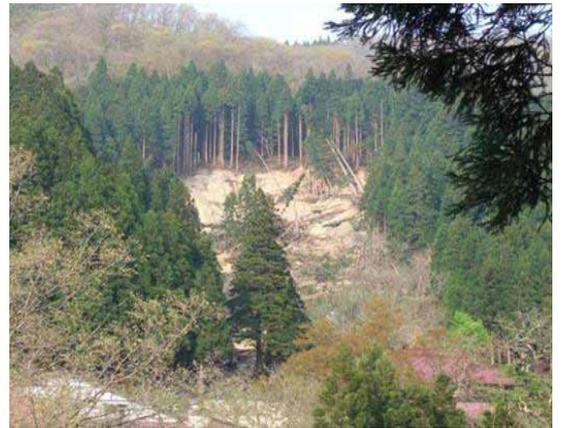
写真 - 1 土砂災害地全景

崩壊は、集落から牛兵衛沢に沿って約300m上流の左岸斜面で、幅約80m、斜面長65mにわたって生じた。崩壊した土砂の一部は牛兵衛沢に沿って集落まで流下し、住家二棟、非住家二棟を押しつぶした。この一回目の崩壊では、流下した土砂の含水状態が低い点で特徴的であった。二回目の崩壊では初回時の滑落崖が崩壊した。この崩壊で滑落崖は5～10m程度後退した。崩壊した土砂は、一回目の崩壊で堆積した土砂の一部が背後から玉突き状に押し出され、先端部分が離れて流下した。流下した土砂は、一回目と比べて流動性が高く、一回目の堆積土砂先端位置を約100m超え、野尻川にまで達した。

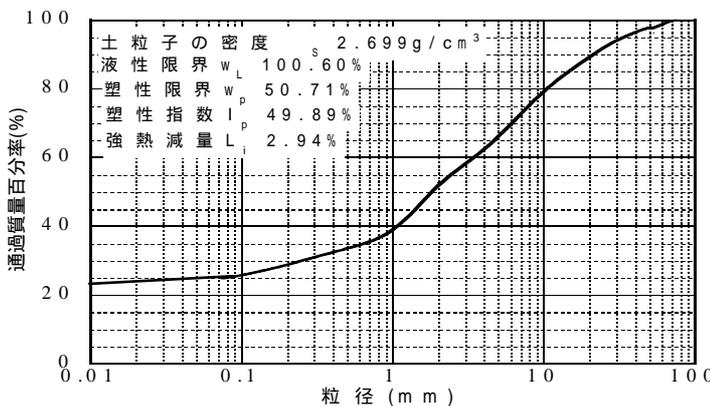
図 - 3 試料の物理的性質

3. 試験方法 試料は、すべり面が通ると考えられた凝灰角礫岩を、シンウォールチューブを用いて乱さない状態で採取した。その試料の物理的性質を図 3に示す。試験はまず、試料を直径6cm高さ2cmのカッターリングにナイフで丁寧に成形して納め、それを供試体とした。その供試体を一面せん断試験装置にセットした後、崩壊前の状況を想定し、まず自然含水状態のまま崩壊前のすべり面付近の推定土被り圧に相当する500kN/m²の上載圧で圧縮した状態で水浸後、所定の上載圧に除荷してせん断する試験 および、崩壊後の状況を想定し、10kN/m²の上載圧で水浸してから500kN/m²で圧密後、所定の上載圧にしてせん断する試験、の2つの試験を行った。いずれの試験も、CU条件、せん断箱間隔を0.2mm、せん断速度を0.02mm/min、せん断終了変位を9mm以上とした。

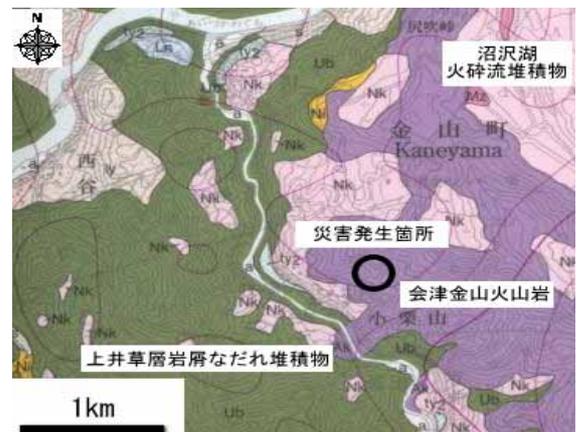
図 - 2 災害発生地付近の地質(山元¹⁾に加筆)

2. 災害発生地の地質と崩壊の状況 山元¹⁾によれば、この地域の地質は凝灰角礫岩と岩屑なだれ堆積物から構成される上井草層と呼ばれる層を、沼沢湖火砕流堆積物が覆っている(図 - 2)。崩壊地では、滑落崖の直下に上井草層を構成すると考えられる凝灰角礫岩が認められ、地すべりのすべり面は、この凝灰角礫岩を通ると考えられた。

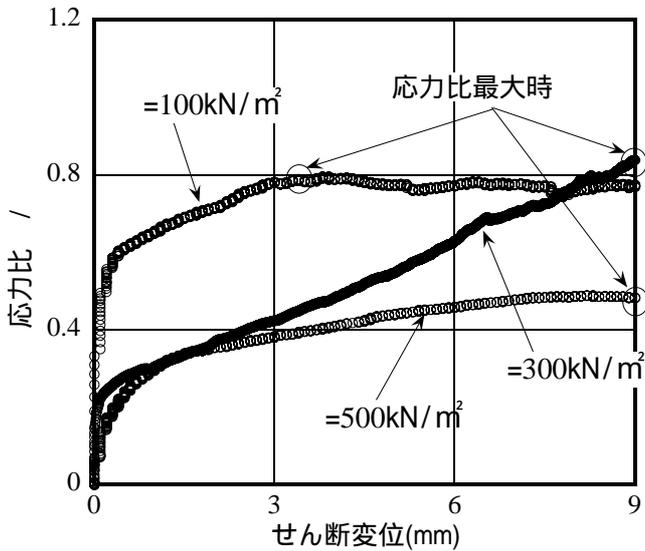
図 - 4 崩壊前を想定した試験の σ / τ 曲線

4. 実験結果と考察 試験結果の一例として、 $\sigma = 100 \text{ kN/m}^2$ の条件での応力比 - せん断変位関係を図 - 4 に示す。これから、応力比最大時のせん断応力の値から破壊規準線を求め、 $\sigma = 500 \text{ kN/m}^2$ の条件で $c' = 60.0 \text{ kN/m}^2$ 、 $\phi' = 18.6^\circ$ 、 $\sigma = 300 \text{ kN/m}^2$ で $c' = 77.3 \text{ kN/m}^2$ 、 $\phi' = 12.3^\circ$ をそれぞれ得た。これらの試験結果は、応力開放状態で水浸を与えた $\sigma = 100 \text{ kN/m}^2$ の条件の方で c' が大きく、通常の知見と異なる結果になった。

図 - 4 中には応力比最大時を呈したときの位置を示したが、それらはせん断変位の値が上載圧条件それぞれで大きく異なっていた。これは乱さない試料を用いたために試験ではせん断面に礫が挟まっている状態がしばしば観察され、特にせん断後半でその影響が顕著になったと考えられた。そこで図 - 5 のように、せん断初期に着目し、その変位が急増し始める点を破壊点として評価した。そして、この点から破壊規準線を求めたところ、 $\sigma = 100 \text{ kN/m}^2$ の条件で $c' = 30.0 \text{ kN/m}^2$ 、 $\phi' = 17.0^\circ$ 、 $\sigma = 500 \text{ kN/m}^2$ で $c' = 2.0 \text{ kN/m}^2$ 、 $\phi' = 19.5^\circ$ を得た。これらの結果は、通常の知見に合う傾向になっており、妥当な結果であると思われる。この結果は、この場所の凝灰角礫岩が、応力が解放された状態で水浸を受けると ϕ' が大きくなるので、地山に比べ、水圧の上昇に対してせん断抵抗力が大きく変化することを示している。この点は、この場所での対策を進める上で、考慮すべき点であると考えられる。

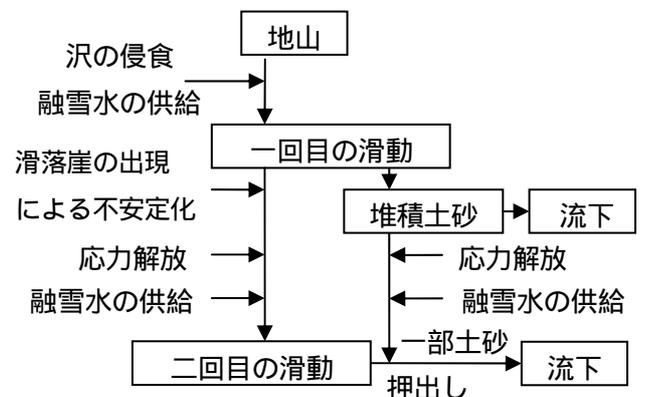
図 - 8 今回の災害の推定されるプロセス

以上のことから、この土砂災害は図 - 8 に示すように、まず、沢の河岸浸食で徐々に不安定化した当該斜面に、気温の急激な上昇で融雪水が大量に供給されたために崩壊。崩壊跡地は形状が不安定化、かつ、応力が解放され、さらに融雪水の影響を受けて地山は水圧に対してせん断抵抗力が敏感に反応する状態に変化。堆積土砂も、融雪水の影響で、泥濁化。そこに、1 回目同様気温の上昇に伴う融雪水の供給を受けたために、地山が再崩壊。崩壊土砂が堆積土砂背後に衝突し先端部を押し出したために一部が離れ、再度土砂が沢を流下。というプロセスが推定された。
