## 鉄道に直行する盛土施工に伴う影響予測と計測管理

| 東日本旅客鉄道㈱ | 東北工事事務所 | 正会員 | ○古宮 堅太郎 |

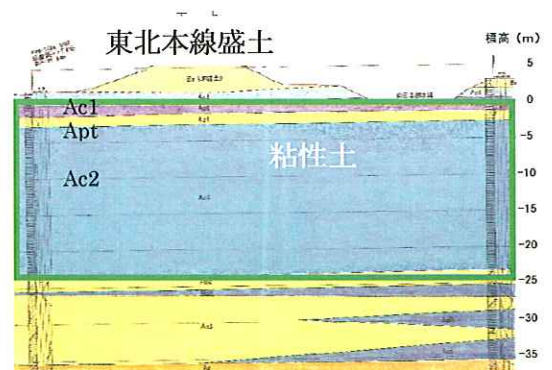
図-2 地質断面図

当該地区は、吉田川および鳴瀬川の氾濫源堆積物（粘性土・砂質土・有機質土）と海成の粘性土が最大 40m の層厚で分布している。このうち、GL-26m までは、N 値 0~4 程度の非常に軟弱な粘性土（Ac1、Apt、Ac2）が分布している（図-2）。地下水は、GL-0.82m と浅い所に位置している。

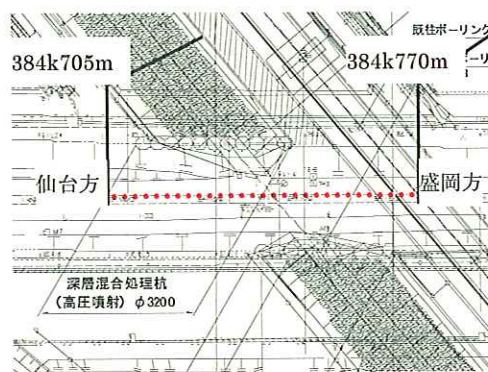
図-5 上下線軌道計測位置

施工時の軌道狂いを計測するために、384k705m~384k770m間の軌道の軌間、高低、通り、水準を手計測で測定した(図-5)。また、384k560m~384k940m間をトータルステーションでの自動追尾計測を行った。ここで軌間とは左右レールの間隔、高低とはレール頂面の長さ方向の凹凸、通りとはレール側面の長さ方向の凹凸、水準とは左右レールの高さの差とそれぞれ定義している。軌道の管理基準値(工事中止値)は、高低±11mm、水準±13mm、軌間+10mm、通り±11mmで管理した。

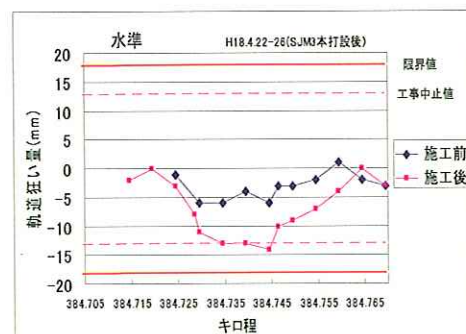
図-6 Sj-m 施工時の計測結果(上り線)

上り線側のSj-mの施工は、平成18年4月22日~5月18日の期間で実施した。図-6は4月22日と26日の計測データを比較した水準のグラフであり、Sj-mの施工前とSj-mを10本中3本まで施工した時とでの水準の状況を比較している。水準値は4日間で最大8mmの大きな変化がみられ、384k735m~745mの区間では工事中止値を超えていることがわかる。原因は、軌道に近かったためと機械の振動が鋼矢板に伝わり、軌道に影響が及んだと思われた。そのため施工は26日に一時中断して、26日の夜間に緊急に軌道整備を実施した。その後、対策として機械の振動を弱め、残りの7本を打設して、Sj-mの施工を終了した。下り線側のSj-m施工は、軌道への影響はほとんどみられなかった。
