東北地方におけるコンクリート構造物の損傷事例

東日本高速道路株式会社 法人会員 ○徳田 和哉

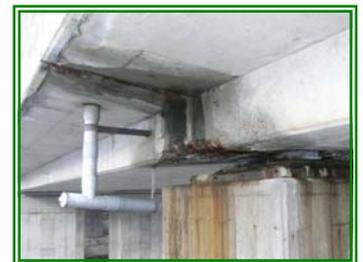
床版下面・橋脚部・・ジョイントからの雨水や凍結防止剤の供給により中性化が進行⇒塩分の浸透による鉄筋の不動体皮膜の破損⇒鉄筋の腐食・膨張⇒コンクリートの剥離が進行。

写真-9 伸縮装置からの漏水

場所	原因	対策
床版上面	損傷部への水分供給と凍結防止剤の塩分が影響	床版防水工の施工による水分と塩分の供給遮断
床版下面 橋脚		伸縮装置の非排水化による水分と塩分の供給遮断(損傷部は断面修復)
