# 2008 年 2 月強風による福島県荒川河道内樹林の被災調査について

日本大学工学部 PD 研究員 正会員 ○山田泰正  
日本大学工学部土木工学科 正会員 長林久夫

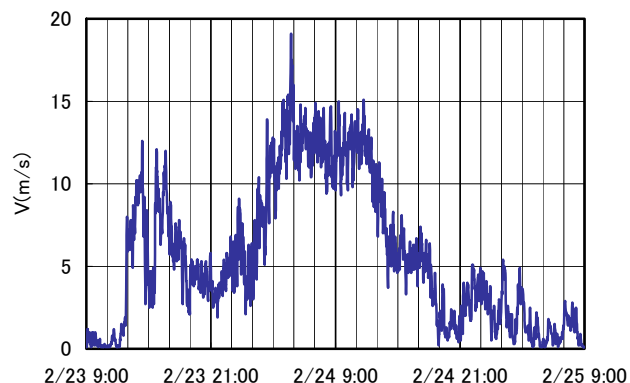
2008 年 2 月 23 日午後から翌 24 日にかけて、津軽海峡付近に中心を持つ低気圧が、太平洋側へ急速に発達しながら通過し、全国各地にかなり強い風が観測され、甚大な被害をもたらした。福島県内でもこの低気圧によって強烈な風が吹き荒れ、荒川河道内の数多くの樹木に倒伏の被害を受けた。23 日 9:00 から 48 時間に荒川に吹いた風を 1 分間の平均風速を図-1 に示すと、23 日 11:00 から風が強くなり翌 24 日 21:00 まで吹き、10m/s 以上の強風が半日吹いていた。この倒木被害について荒川河道内の現場調査を行い、本文においてこの結果について示し、考察される諸元について述べることにした。

図-1 荒川の風況状況

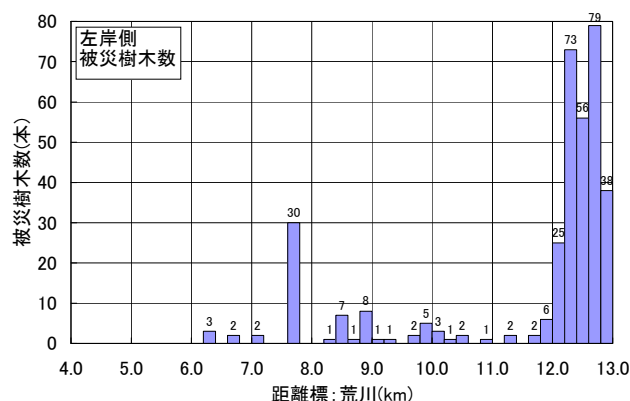
この低気圧によって主に被害を受けた倒木の箇所と本数を調査した結果について左岸側を図-2 に、右岸側を図-3 に示す。地蔵原堰堤がある 13km ポストまでに兩岸の樹林帯において 800 本近い被災があり、中でも、12km～13km において数多くの倒木が確認できた。ここは多くの樹木が繁茂している場所から、この場所において強風による樹木被災のために現地調査を実施した。

図-2 荒川の被災樹木本数(左岸側)

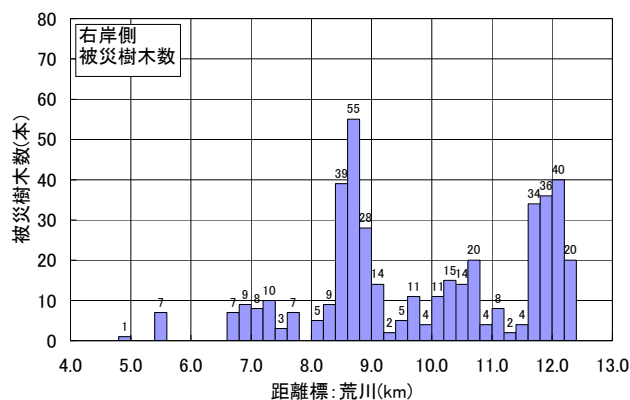
図-3 荒川の被災樹木本数(右岸側)

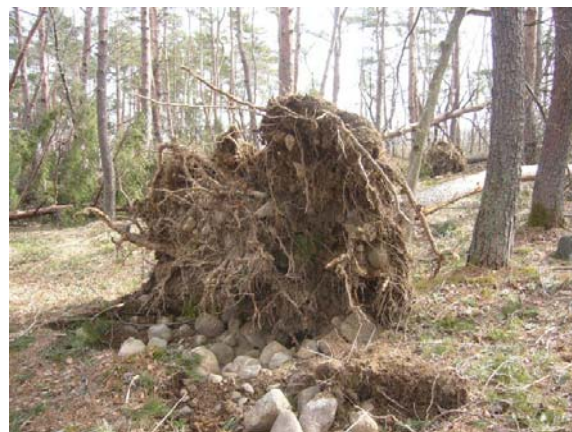
樹木は主に、写真-2 に示す根から倒れている「倒伏」と、もう一つは写真-3 に示す幹の部分から折れて倒れている「破断」に分けることができる。

倒伏した樹木の根周りは写真-2 のように直径約 2

～3.5m であり、礫を抱いていたため根は直下に生育せず、横に広がっていた。この倒伏した樹木はアカマツであるが、一般的にアカマツの根の状況は以下の式によって表される<sup>2)</sup>。

ここで、H:根が張る深さ(m)、R:根が張る直径(m)である。写真から判断してもこの式を満足するような根が張る深さがないため、一般的なアカマツと比べ根による耐力が弱かったものと思われる。さらに他の倒伏した樹木の根を調べても同様な結果であった。根の耐力が十分あった樹木で、幹部が耐えられなくなったものが破断していた。

写真-2 倒伏した樹木

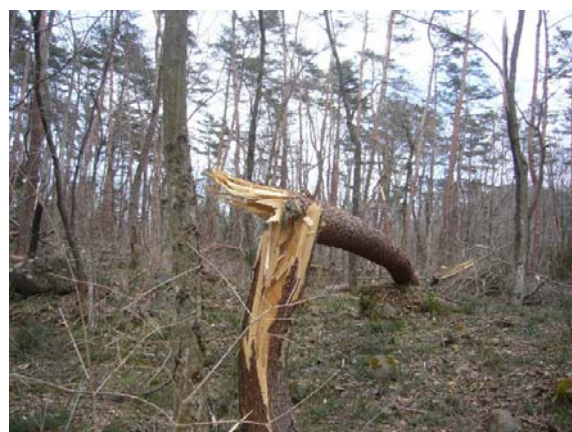
写真-3 破断した樹木

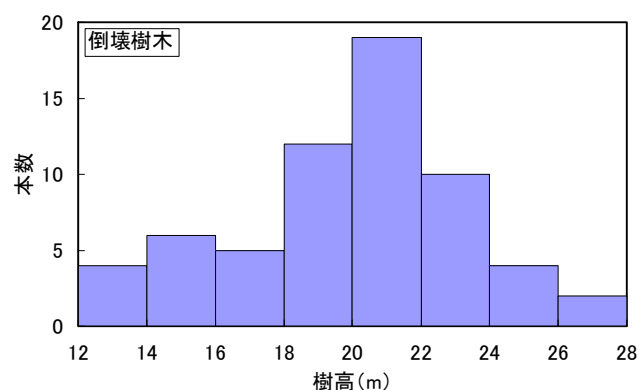
被災した樹木の樹高は図-3 に示すように平均的に15m~20mと高木の頻度が高く、強風による抗力のモーメントが大きくなり倒れたものと考えられる。年輪と胸高直径との関係を示したものが図-4 であり、被災した樹木の年輪と胸高直径を調べたものである。この結果から両者には、一定な関係式が得られ、被災した平均的に60~70歳の樹木は一定の胸高直径を持つものであることが分かった。

図-3 被災樹木の樹高と本数の関係

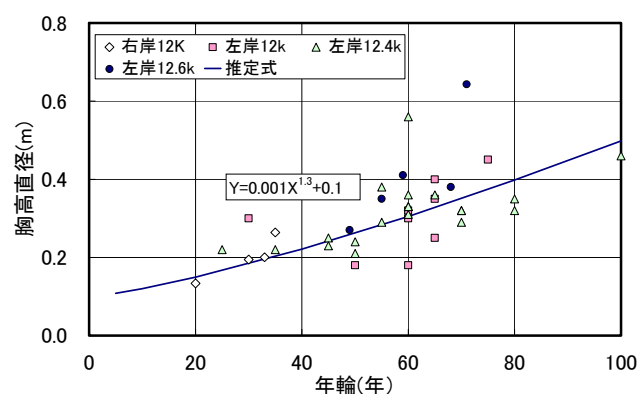
図-4 年輪と胸高直径との関係
