# 山形自動車道酒田地区の局所豪雨による切土法面災害復旧

東日本高速道路株式会社 法人会員 ○三浦 秀雄  
(株)ネクスコ・メンテナンス東北 太田 和伸  
(株)ネクスコ・エンジニアリング東北 永井 宏

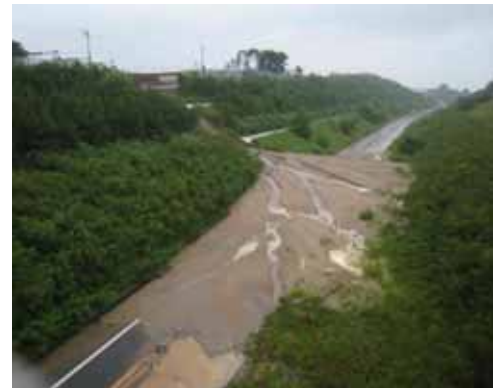
平成20年8月14日から15日にかけて、庄内地方を襲った局所豪雨により、山形自動車道 酒田地区で供用路線を巻き込んだ大規模な切土法面崩壊が発生した。その規模は、長さ約100m、高さ約20m、崩壊土量は約4,000m<sup>3</sup>に達し、このため庄内空港IC～酒田IC間が約38時間にわたって通行止めを余儀なくされた。

災害発生当時の状況は図1～2のとおりである。

●図1——切土法面崩壊全景

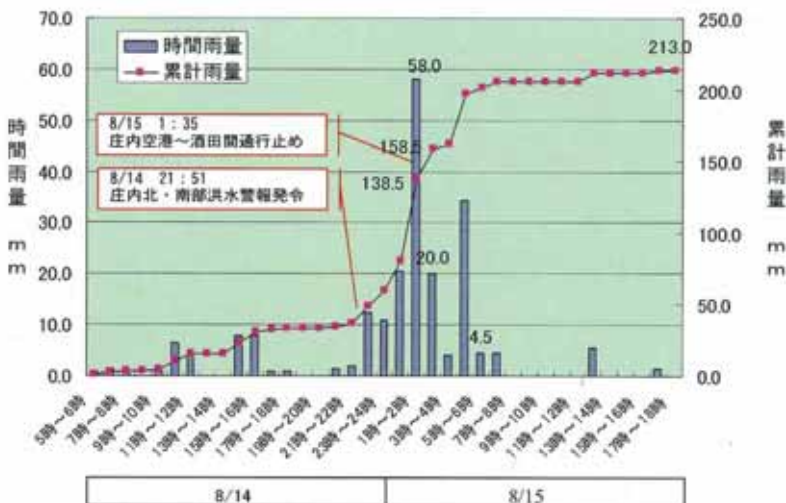
図3は現場付近にある当時の山形自動車道 黒森赤川橋観測所の雨量データである。8月14日9時の時点で日本海に前線が停滞し、そこに南からの熱帯低気圧が大量の湿った空気を持込んだことによるもので、早朝から断続的に降り始め、15日未明にはそのピークが一気に加速し、時間雨量58mmという猛烈な雨により、法肩上部の隣接地から酒田市の道路（市道）を含んで泥流状に崩壊した。

●図3——黒森赤川橋観測所雨量データ

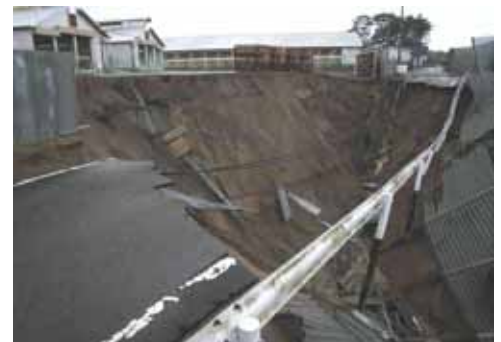
●図2——切土法肩上部の崩壊状況
