# 著しい塩害を受けた PC 橋における鋼材の 腐食性状とその力学的性質に関する検討

日本大学工学部 学生員 ○日下 陽介  
日本大学工学部 正会員 子田 康弘  
日本大学工学部 正会員 岩城 一郎

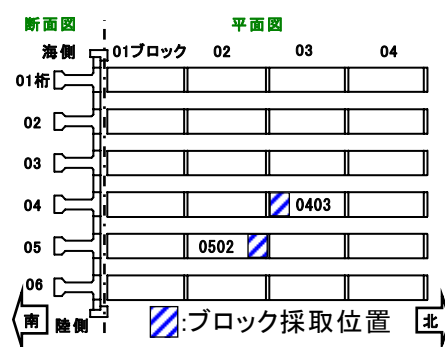
図-1 新赤石大橋 第 2 径間  
主桁配置図

図-1 に示す第 2 径間（支間 31.84m）の 0403 と 0502 の各ブロック（ブロック長約 2m）を対象に試料を採取した。その手順は、まず、①下フランジの下面及び側面からかぶりを除去する。さらに②内部のコンクリートをはつり出すことにより、PC 鋼材が内蔵されているシースを露出させる。次に、③シースを解体し、PC 鋼材試料を採取する。シーす内には  $\phi 7\text{mm}$  の PC 鋼材が 12 本内蔵されており、一ブロック合計 120 本程度の鋼材について試験を行った。試料採取位置は、ブロック中央付近とし、鋼材の切り出し長さは、500mm 程度を目安とした。図-2 に下フランジ内に埋設されるシーす配置図の概要を示す。10 本あるシーすのうち、下段を L、上段を U とし、海側から陸側に番号を付ける（1～5）。例えば、シーす番号 U-3 であればシーす上段中央の鋼材を表す。腐食減量率は、既往の調査報告<sup>1)</sup>に従って 10%のクエン酸二アンモニウム水溶液に浸し、除錆後、長さ重量を測定し求める。引張試験では、荷重と鋼材の伸びを計測した。伸び計測に関しては、高感度変位計を装着した伸び計を用いており、基長は 50mm である。試験区間については、既往の調査報告<sup>1)</sup>を参考にした。

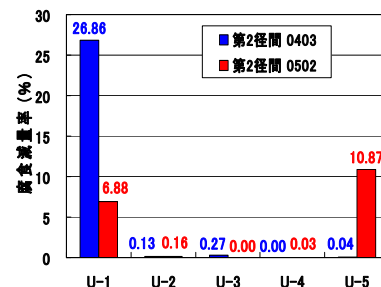
図-3 第2径間 0403, 0502 シース U 腐食減量試験結果

写真-1、写真-2 に 0403 と 0502 の下フランジ部の鋼材腐食状況を示す。写真より、0403 は L-1 および L-5、U-1、L-3、L-4 の順に腐食が顕著に現れ、海側配力筋の曲げ加工部では鋼材が一様に破断している。0502 は L-5、L-1、L-2、U-5、U-1 の順に腐食が顕著に現れ、0403 同様、下段の腐食が目立つ一方で、0403 とは異なり、海側より陸側の方が腐食しているように見える。図-3 に 0403、0502 の上段、図-4 に 0403 の下段に配置された鋼材の腐食減量試験結果を示す。図-3 より、0403 では U-1 のみが顕著に腐食しており、0502 では U-1 よりも U-5 の方が腐食している。また、図-4 より、0403 の下段では上段（図-3 参照）に比べ総じて腐食量が大きい結果となった。なお、図-4 中の水色の棒は試験試料採取位置に隣接する部位

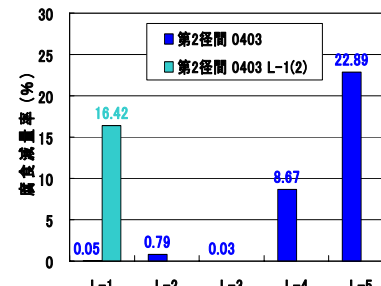
図-4 第2径 0403 シース L 腐食減量試験結果

から採取した鋼材の腐食減量率であり、このことから橋軸方向にも鋼材腐食の著しいばらつきが確認された。なお 0502 ブロックでは、鉄筋かご全体が陸側に 10mm 程度シフトしていたことが明らかになり、こうしたかぶり不足が陸側の腐食を顕在化させた要因と判断される。以上のことから、下フランジ内の鋼材腐食に関しては決して一様ではなく、コンクリート表面に近い、下段及び上段の両側で顕在化することが明らかとなった。

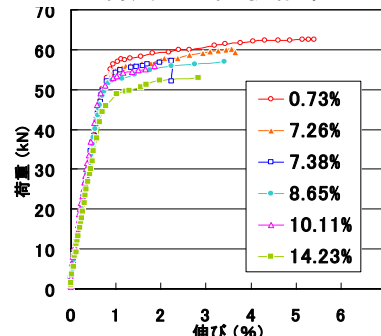
図-5 第2径間 0403 L-4 荷重－伸び関係

図-5 に引張試験によって得られた 0403 L-4 の荷重－伸び関係を示す。ここでは、鋼材の機械的性質（最大荷重、0.2%耐力、破断伸び、ヤング係数）について評価するものとする。図より、同一シース内であっても腐食量やそれに伴う機械的性質にはばらつきがあるが、腐食減量率の増加に伴い、機械的性質は低下する傾向を示した。0403、0502 の試験結果をまとめたものを図-6 (a)、(b)、(c)、(d) に示す。図中には、本調査対象橋に隣接する宇名原橋、及び山形県温海地区の暮坪陸橋のデータ<sup>2)</sup>も合わせて示す。表-1 に本調査対象橋の各機械的性質の基準試料値を示す。各残存率とは、健全である基準試料の値を 1.0 とした場合の比率を意味する。それぞれの機械的性質について、図-6 (a)、(b)より最大荷重、0.2%耐力に関しては、腐食減量率の増加に伴って、直線的に減少し、相関も高い。図-6 (c)より破断伸びに関しては、3 橋梁の試験結果は大きくばらついているが、変形性能は耐荷性能とは異なり、5～10%程度の腐食減量率で急激な性能低下の傾向を示すことが確認された。図-6 (d)よりヤング係数に関しては大きなばらつきはあるが、緩やかな減少傾向を示す結果となった。

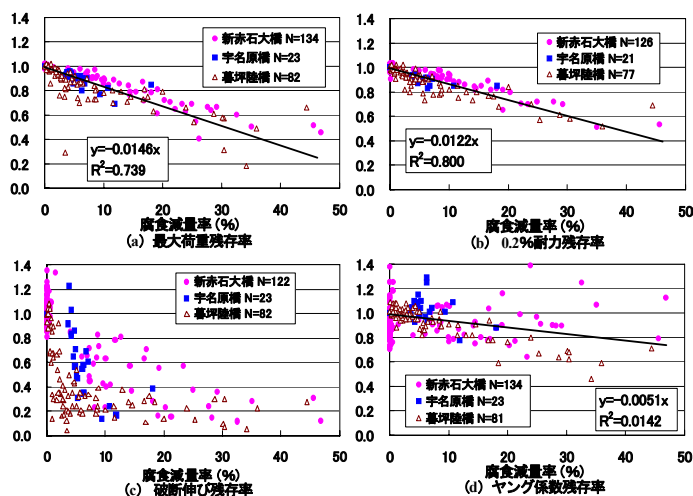
図-6 3 橋梁の残存率比較

著しい塩害を受けて劣化した PC 橋内部の鋼材腐食状況はかぶり等の影響により大きく異なり、橋軸方向や、同一シース内でも大きくばらつく結果となった。また、鋼材の機械的性質は、腐食減量率の増加に伴い低下し、耐力に関しては直線的な減少傾向を示すが、伸び能力に関しては、急激な減少傾向を示し、さらにヤング係数に関しては緩やかな減少傾向を示すことが確認された。今後は、腐食鋼材の機械的性質およびそのばらつきを考慮した塩害 PC 橋の耐荷性能算定モデルの構築が望まれる。
