# 飛来塩分により著しい塩害を受けた PC 橋のコンクリート性状に関する検討

日本大学工学部 学生員 ○小野 貴嗣  
日本大学工学部 梅村 俊彦  
日本大学工学部 正会員 子田 康弘

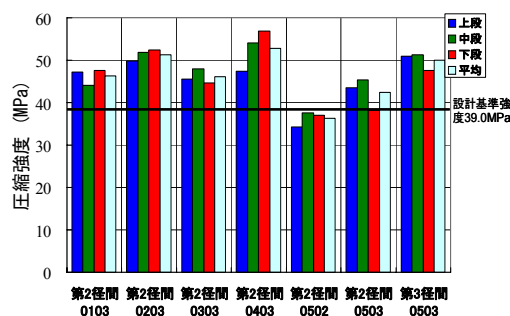
図-3 圧縮強度試験比較

コンクリートの圧縮強度およびヤング係数は図-3、図-4 に示す結果になった。この結果は上、中、下の値と、平均値を表したものである。図より、それぞれブロックごとの供試体間のばらつきは少なく信頼性の高いデータと思われる。圧縮強度のうち、第 2 径間 0502 は他のブロックよりも低い値となり、設計基準強度(39.0MPa)を下回っていることから、何らかの影響で低品質になったと考えられる。ヤング係数は圧縮強度試験に比べ各ブロックのばらつきが小さいが、図-5 に示すように、圧縮強度から換算される理論値( $E_c=8000$

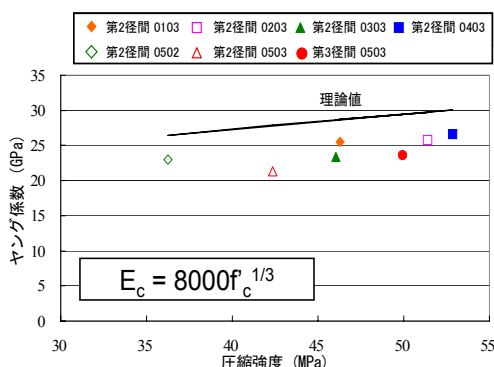
図-5 圧縮強度-ヤング係数の関係

$f_c^{1/3}$ )より全体的にヤング係数が5GPa程度小さくなっていた。理由としては、骨材が低品質であったことが予想され、現在分析中である。中性化深さの平均は海側4.2~10.8mm、陸側は5.8~8.4mmであり、何れも鋼材腐食に対して支配的要因ではないことが確認された。

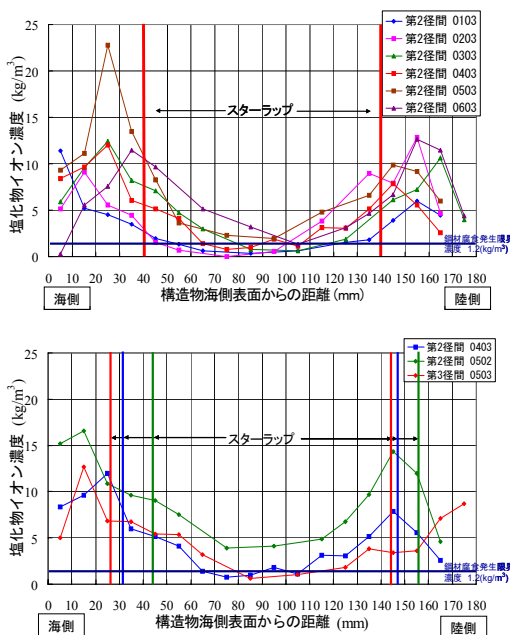
図-6 塩化物イオン濃度分布

図-6は塩化物イオン濃度分布を示したもので、上図は03ブロックの海側から陸側までの比較、下図は健全、標準劣化、最劣化ブロックの比較である。各分布に着目すると、表面付近で中性化の影響と見られるばらつきはあるものの拡散作用により端面に比べ内部は塩化物イオン濃度が低くなった。また、飛沫の影響から海側は山側に比べ塩化物イオン濃度が高くなる傾向を示した。0603ブロックの海側端部の濃度が0に近いのは断面修復の影響である。上図において0103、0203ブロックはその他に比べ塩分浸透が少なく、0303から0603ブロックまでの方が内部の塩化物イオン濃度が多く見られた。0503海側の塩分が著しく高い値を示しているが、これについては現在調査中である。下図より、標準劣化0403と比較的健全だとされていた第3径間0503はほぼ同程度の値を示した。0502の塩化物イオン濃度は他のブロックと比べても高く、内部に高濃度の塩分が含まれていた。また、海側よりも陸側の鋼材位置において高濃度の塩化物イオンが検出される結果になった。この桁(0502)は、図より鉄筋かご全体が陸側に10mm程度シフトしており、鋼材と塩化物イオンの高濃度位置がほぼ一致している。このことが0502陸側の著しい劣化の要因と考えられる。なお、全てのブロックにおいて、鋼材位置の塩化物イオン濃度は鋼材腐食発生限界濃度である $1.2\text{kg/m}^3$ を上回っており、非常に厳しい腐食性環境であることが示された。
