## 山形自動車道 盃山トンネルで発生した変状と対策について

東日本高速道路(株) ○ 法人会員 多田 誠  
東日本高速道路(株) 正会員 佐久間 智  
東日本高速道路(株) 法人会員 菅原 徳夫  
(株)ネクスコ・エンジニアリング東北 FID-会員 末岡 眞純  
(株)ネクスコ・メンテナンス東北 後藤 俊英

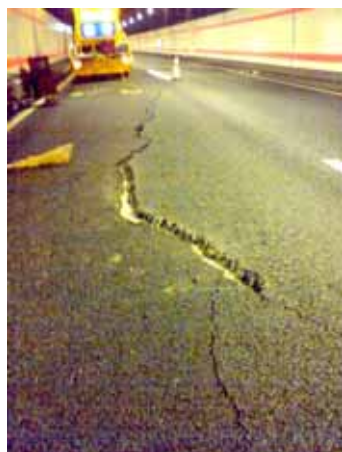
平成 20 年 8 月 13 日、山形自動車道上り線 山形蔵王 IC～山形北 IC 間の盃山トンネルにおいて、路面変状（隆起）とクラックが発生した。路面変状は日々拡大し、10 日間で約 38cm の隆起を確認した。

盃山トンネル上り線（平成 3 年 7 月 20 日供用、L=1,234m）は供用後 18 年が経過しており、変状が生じる前日の定期巡回及び点検では、隆起等は確認されなかった。変状状況を写真 - 1、縦断方向の隆起状況を図 - 1 に示す。今回変状を起こした区間の地質は、建設時にも多大な内空変位（水平方向で約 400mm）が発生した膨張性地山区間であり、膨張性粘土鉱物（モンモリロナイト）が約 52% と多く含む凝灰岩層が分布している（地山強度比 0.1 以下）。また、建設時にもインバートが破損したため、鋼製支保工を設置し、インバートの再施工を行った経緯があった。

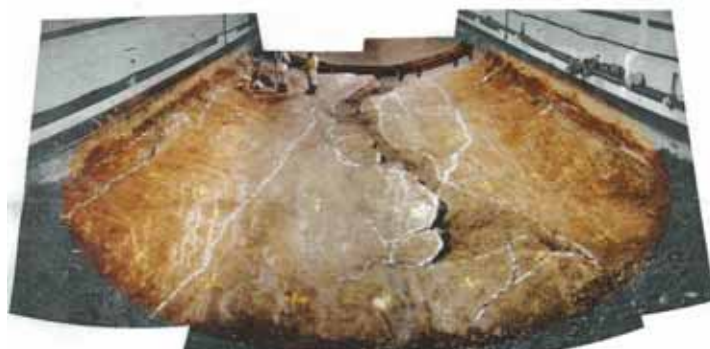
写真 - 2 既設インバート損傷状況

の損傷状況を写真 - 2 に示す。既設インバートはおおよそインバート中央付近で縦断方向に破断していることが確認された。また、インバートの断面測量を実施したところ、設計断面に対し、最大で 95cm の隆起が確認された。

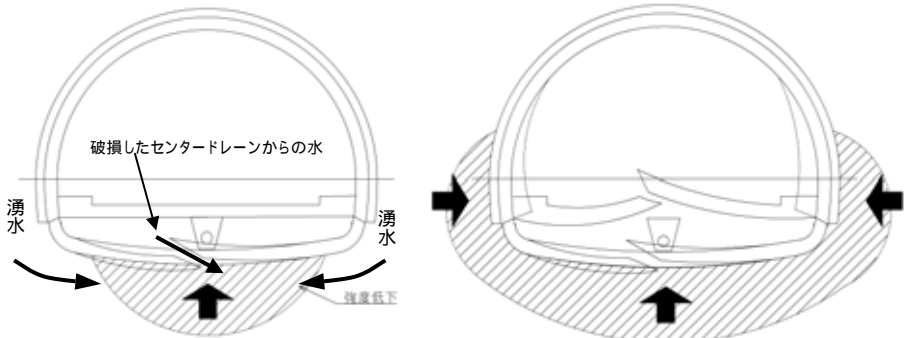
図 - 2 変状メカニズム（推定）

今回の変状メカニズム(推定)を図 - 2 に示す。供用後地山の盤ぶくれ等による塑性地圧（特に鉛直方向）が湧水等の影響によりさらに増加し、トンネル変状、盤ぶくれ

インバートにひび割れを発生させた。インバートの破損が進行し、センタードレーンも破壊され、地山への水の供給量が増加し、更なる塑性領域が拡大、最終的にはインバートが隆起破壊し、路面隆起に至ったと推定される。

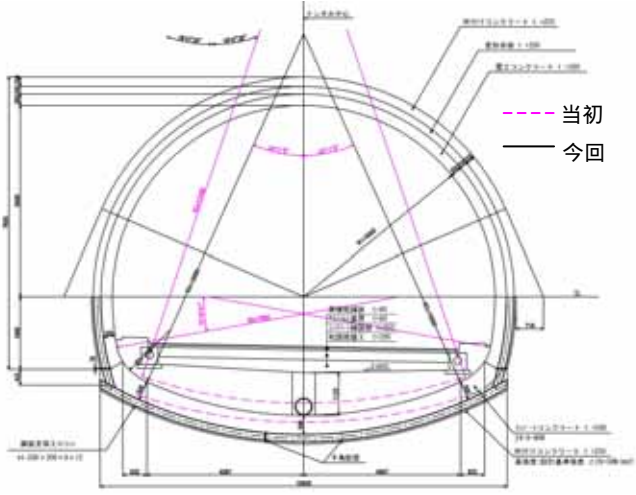
図 - 3 対策工断面図

平成 14 年度に供用した下り線トンネルは、今回ほとんど変状を起こしていない。それは、上り線建設時にインバートが破損・再施工した経験から、インバートに鋼製支保工を設置していたためであった。そこで、今回の対策工は、下り線トンネルの構造を参考に以下のとおりとした。（図 - 3 参照）

- インバートに鋼製支保工（H-200）を 1m ピッチで設置
- インバートの半径を 13.1m から 10m へ変更し、より円形に近づける。
