1. はじめに

東北地方において発生した地震による盛土や建物、橋梁等の各種構造物の被害事例を収集して地盤に焦点を当ててまとめた。その結果、地震被害の殆どは地盤の不連続点で発生したことが分かったので報告する。

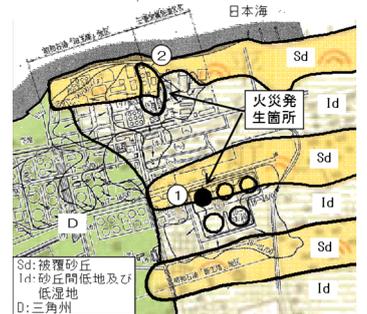
1964年新潟地震で昭和石油新潟製油所の石油タクに火災が発生した¹⁾。第1火災のタク(図1の①●印)は被覆砂丘(Sd)と砂丘間低地及び低湿地(Id)との境界部に存在し、異種支持地盤状態で被害を受けた。第2火災出火点は同図の②の範囲であり、被覆砂丘と砂丘間低地及び低湿地(南側と東側)の境界部付近に当る。タク地盤が非一様であったため被害が生じたものと推定される¹⁾。

図1 昭和石油タクの火災発生位置(①:第1火災, ②:第2火災)と地盤¹⁾

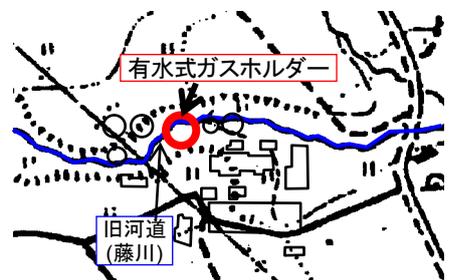
1978年宮城県沖地震の際に仙台市ガス局原町工場内の有水式ガスホルダーの上部支柱が倒壊した¹⁾。図2の旧地形図によると倒壊したガスホルダーは旧河道部に位置し、旧河道部埋立地盤の軟弱地盤の方へ倒壊したことから、異種支持地盤状態で被害が発生したと、倒壊後の破壊形状に地盤が大きく関わっていたことが分る¹⁾。

図2 仙台市ガス局付近の旧地形図¹⁾

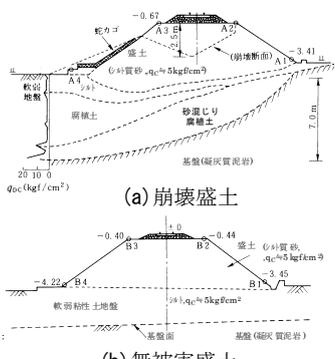
図3(a)は1983年日本海中部地震の際の奥羽本線鯉川・鹿渡間の崩壊盛土・地盤であり、盛土は腐植土層を含む軟弱地盤と良好地盤の境界部にある。崩壊は腐植土層存在範囲で基盤面傾斜方向に生じた。ここから110m青森寄りの無被害盛土は極軟弱粘性土地盤上にあるが、地盤は略一定厚さで水平に堆積する(図3(b))²⁾。

図3 鯉川・鹿渡間の盛土と地盤²⁾

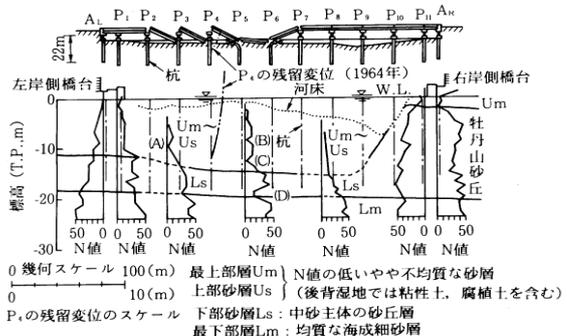
1964年新潟地震で落橋した昭和大橋(杭基礎)は橋軸方向に軟らかい砂質土層(河成層)の薄い所(右岸側、牡丹山砂丘)と厚い所(左岸側～右岸側)の境界部

に存在する(図4)⁴⁾。落橋は同図のA-C点の腐植土層、軟弱粘性土層の存在範囲で起きた。P4橋脚の杭の湾曲方向が軟らかい砂質土層底面傾斜方向(右側へ)と一致するため、地震で河成層が右岸方向へ大きく変位して落橋が生じたことが考えられる⁴⁾。

図4 昭和大橋の被害と地盤状態⁴⁾
